INVENTARIO DE PASIVOS AMBIENTALES DE ORIGEN MINERO EN LA RESERVA NACIONAL DE JUNÍN

ASOCIACIÓN ECOSISTEMAS ANDINOS – ECOAN

Febrero, 2018

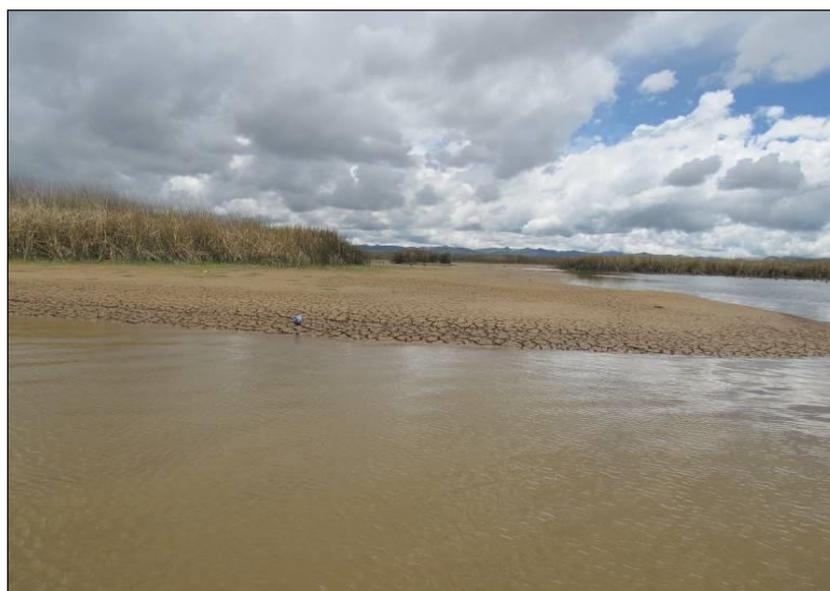
Foto N° 01: Presencia de sedimentos impactados en las orillas de la desembocadura del lago.

Los contaminantes metálicos proceden de los relaves mineros, desmontes y efluentes líquidos de las unidades mineras que llegan a los ríos en forma disuelta, en suspensión y como partículas de grano fino correspondiente a fracciones de relaves conformada por minerales ganga como pirita, cuarzo, carbonatos, etc. propios de los procesos de flotación, cianuración, fundición, etc., los mismos que son dispersados por gravedad y arrastre del agua, depositándose parcialmente como sedimentos en el área de estudio de la zona norte del lago.

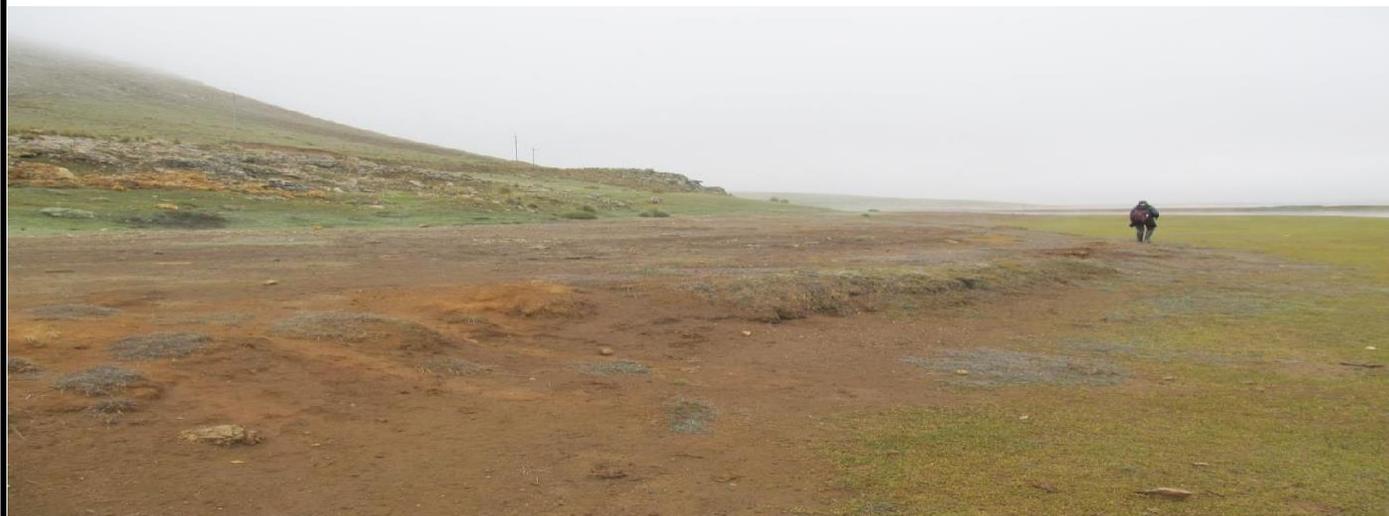
COMENTARIOS: PLATAFORMA ABANDONADA DE LABORES ANTIGUAS. UBICADO EN LA LOCALIDAD DE UPAMAYO, AL NOROESTE DEL LAGO JUNIN, POSEE UN AREA TOTAL DE 1080 m2. Y UN VOLUMEN 432 m3

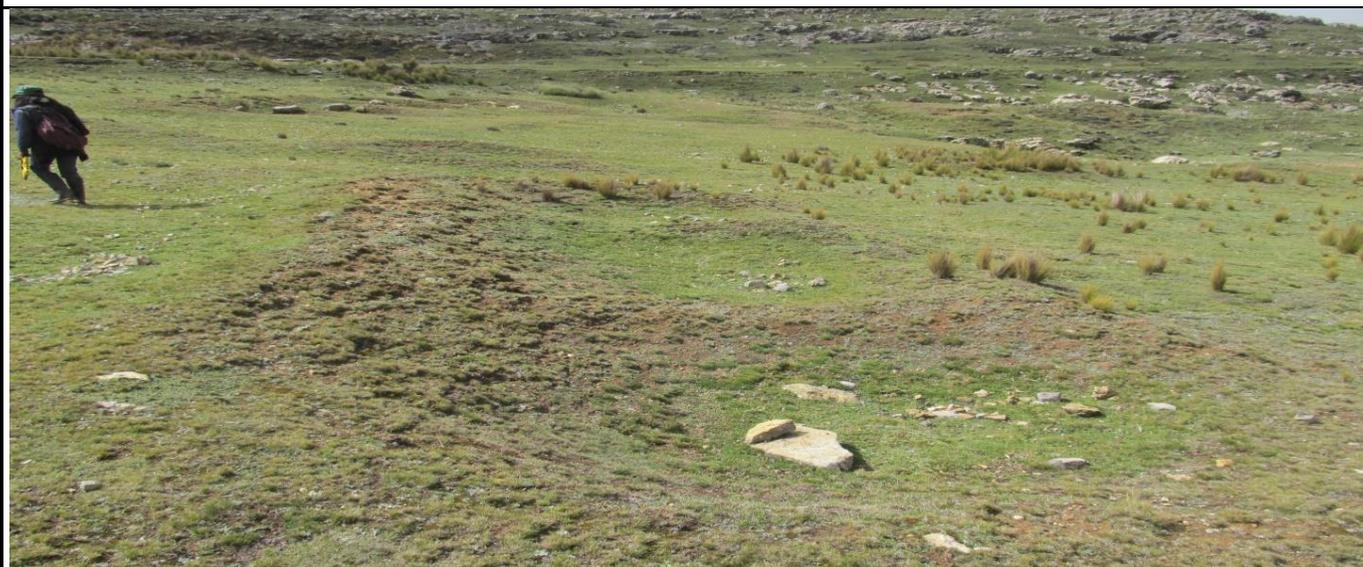
COMENTARIOS: TRINCHERA ABANDONADO DE LABORES ANTIGUAS. UBICADO EN LA LOCALIDAD DE UPAMAYO AL NOROESTE DEL LAGO JUNIN, POSEE UN AREA TOTAL DE 21 m2. Y UN VOLUMEN DE 10 m3

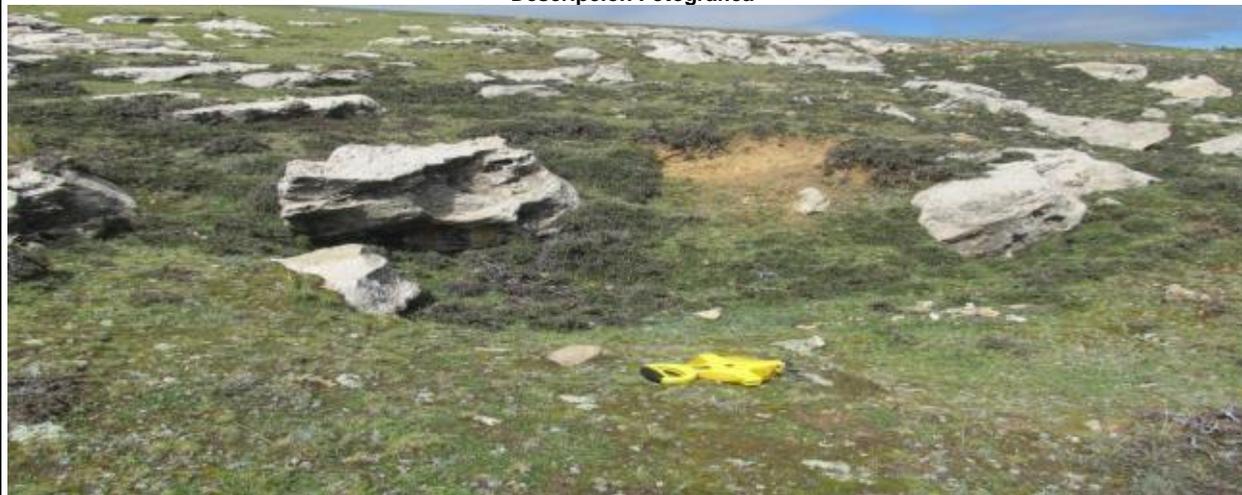
P-03	TIPO DE PASIVO			Código:	P-03
Tipo de Labor	Trinchera			Fecha	28/01/2018
Ubicación (UTM)	Este	Norte	Altitud	Zona	Datum
	360744	8792445	4114	18-S	WGS84
Ubicación (descripcion)	Al Noroeste del lago Junin en la localidad de Opamayo				
Tamaño del Componente	Área Superficial (m2)		Profundidad (m)

COMENTARIOS: TRINCHERA ABANDONADA DE LABORES ANTIGUAS. UBICADO EN LA LOCALIDAD DE UPAMAYO AL NOROESTE DEL LAGO JUNIN, POSEE UN AREA TOTAL DE 22.4 m2 Y VOLUMEN DE 22.4 m3.

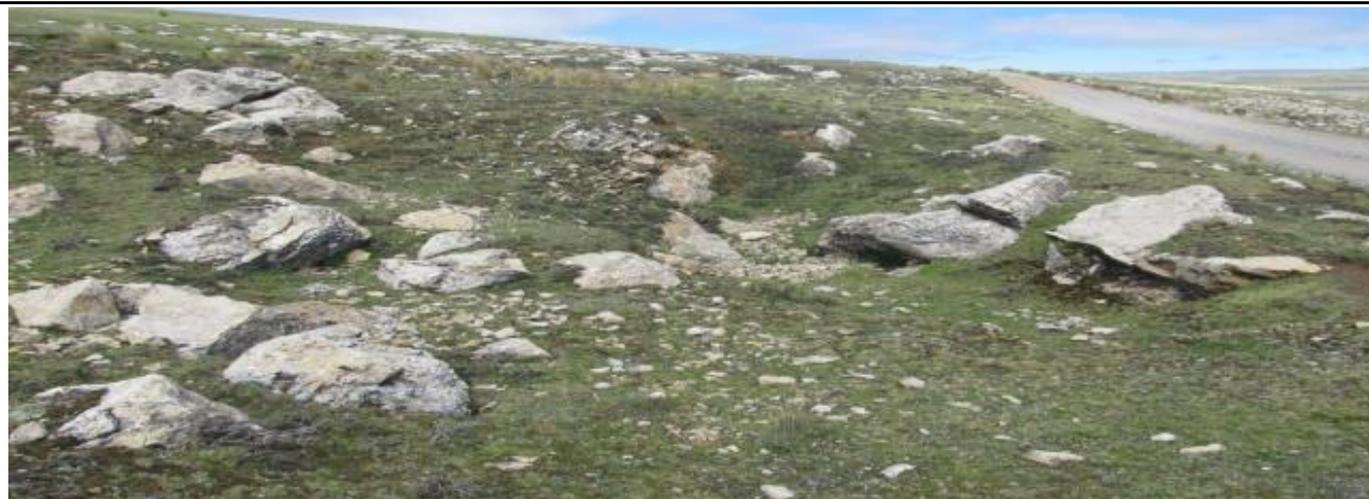
COMENTARIOS: TRINCHERA ABANDONADA DE LABORES ANTIGUAS. UBICADO EN LA LOCALIDAD DE UPAMAYO AL NOROESTE DEL LAGO JUNIN, POSEE UN AREA TOTAL DE 43 m2. Y VOLUMEN DE 51.6 m3.

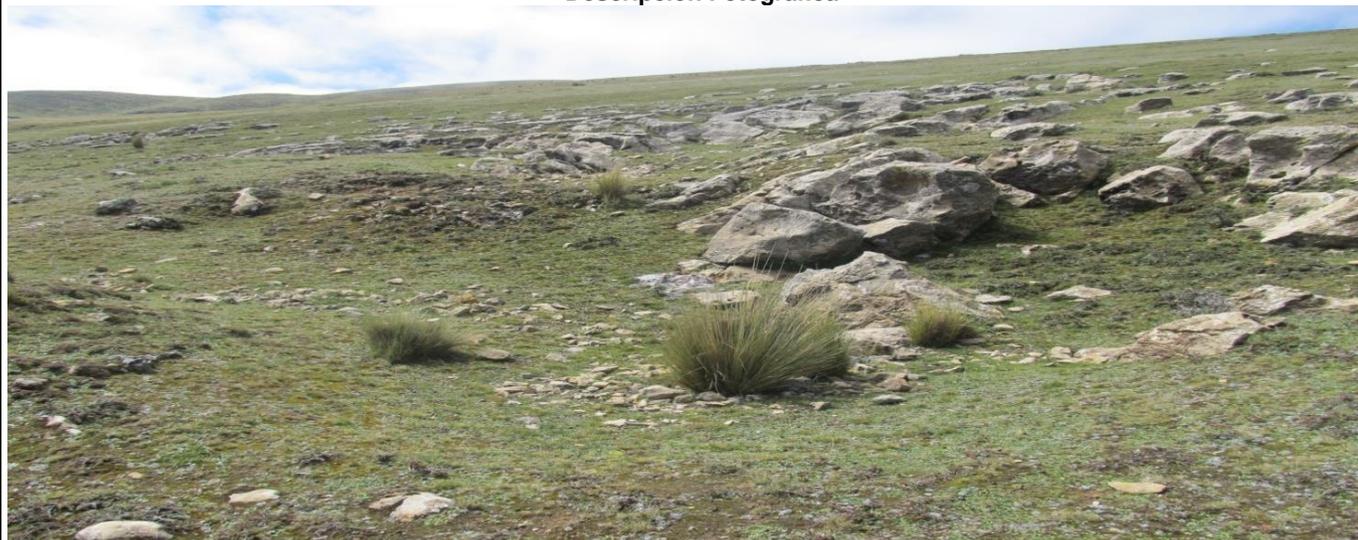
COMENTARIOS: TRINCHERA ABANDONADA DE LABORES ANTIGUAS. UBICADO EN LA LOCALIDAD DE UPAMAYO AL NOROESTE DEL LAGO JUNIN, POSEE UN AREA TOTAL DE 109.8 m2. Y VOLUMEN 131.76 m3.

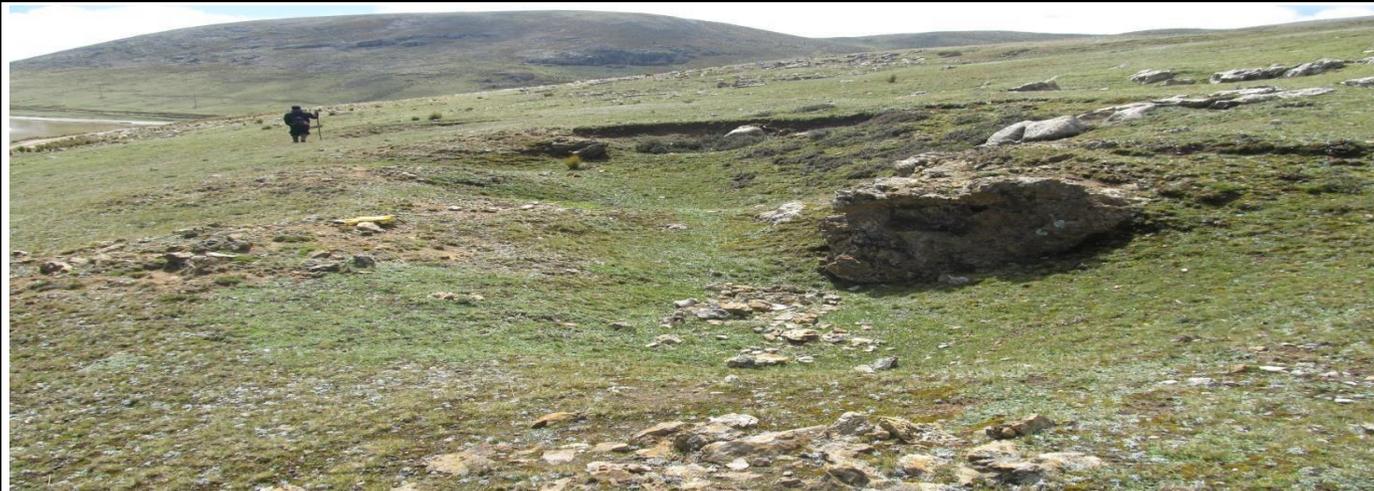
COMENTARIOS: TRINCHERA ABANDONADA DE LABORES ANTIGUAS. UBICADO EN LA LOCALIDAD DE UPAMAYO AL NOROESTE DEL LAGO JUNIN, POSEE UN AREA TOTAL DE 75 m2. Y VOLUMEN DE 105 m3.

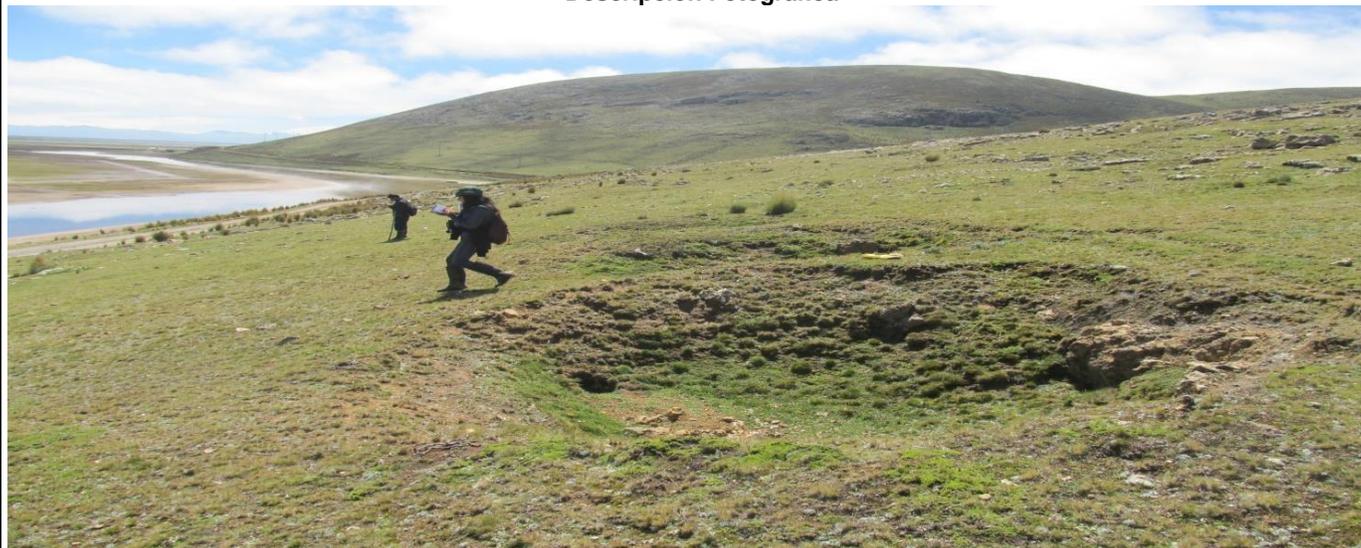
COMENTARIOS: TRINCHERA ABANDONADA DE LABORES ANTIGUAS. UBICADO EN LA LOCALIDAD DE UPAMAYO AL NOROESTE DEL LAGO JUNIN, POSEE UN AREA TOTAL DE 25 m2. Y VOLUMEN DE 25 m3.

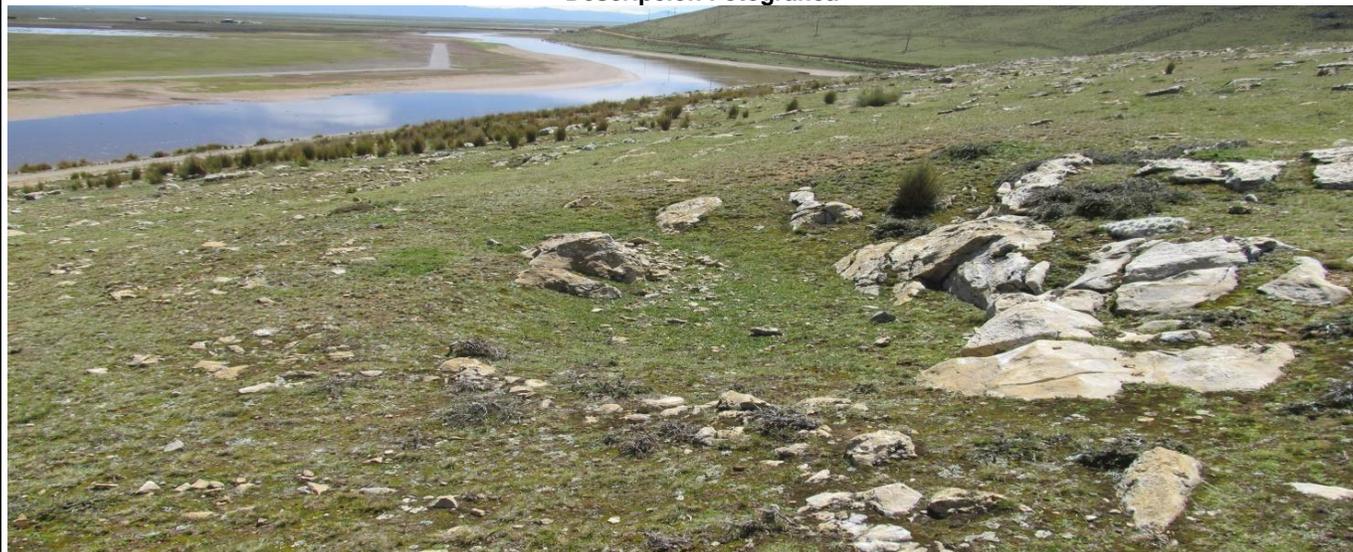
COMENTARIOS: TRINCHERA ABANDONADA DE LABORES ANTIGUAS. UBICADO EN LA LOCALIDAD DE UPAMAYO AL NOROESTE DEL LAJO JUNIN, POSEE UN AREA TOTAL DE 38.44 m2.Y VOLUMEN 30.752 m3.

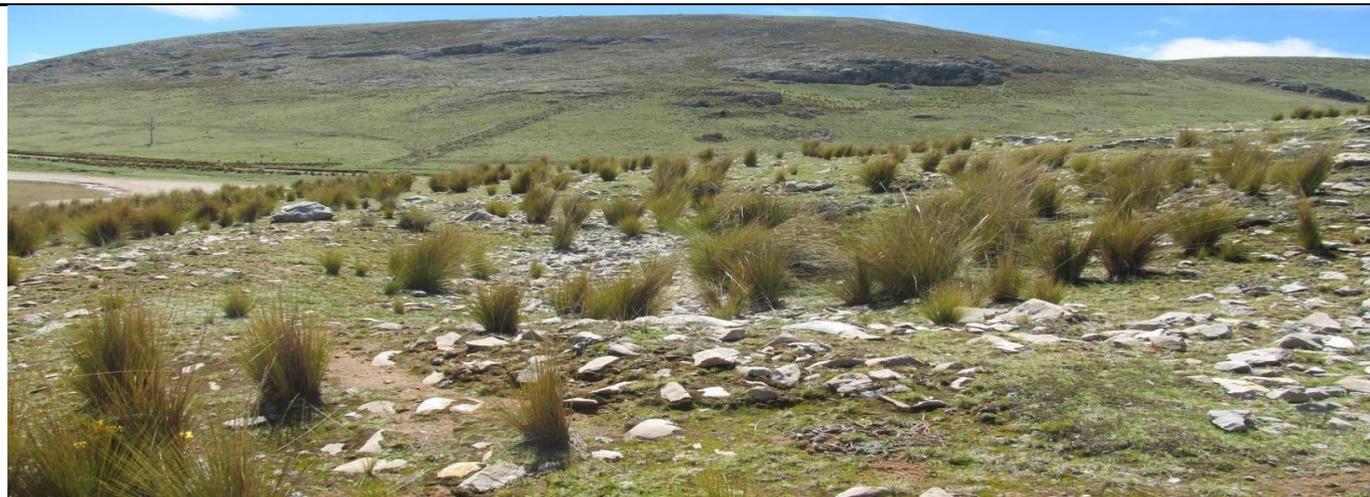
COMENTARIOS: TRINCHERA ABANDONADA DE LABORES ANTIGUAS. UBICADO EN LA LOCALIDAD DE UPAMAYO AL NOROESTE DEL LAGO JUNIN, POSEE UN AREA TOTAL DE 69.16 m2. Y VOLUMEN 62.244 m3.

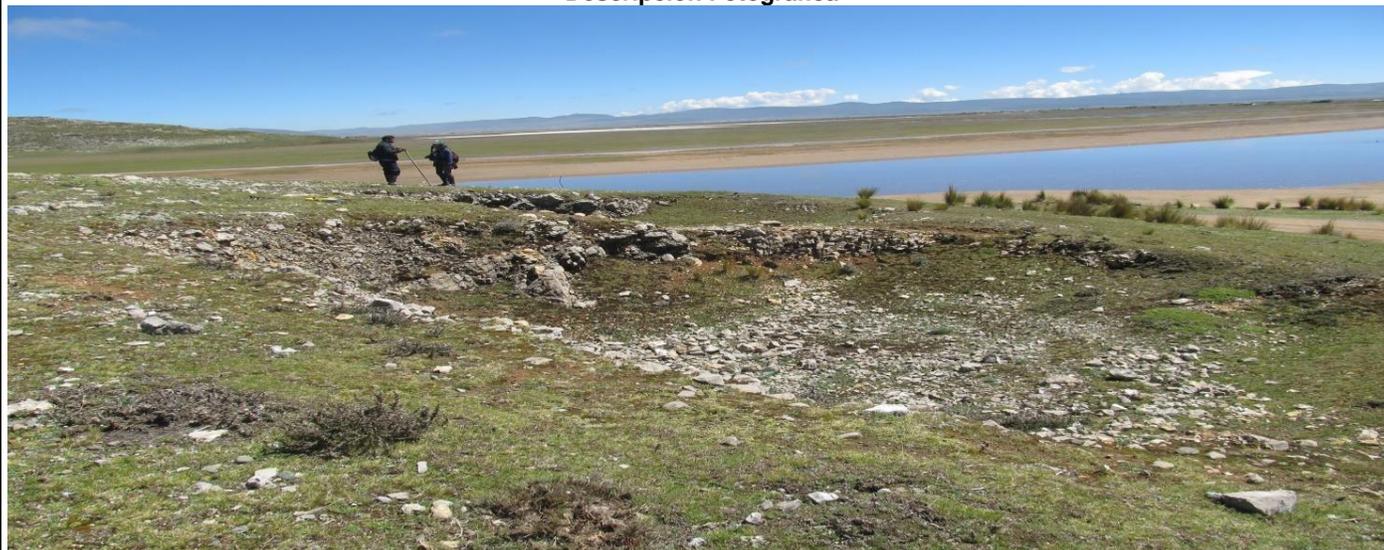
COMENTARIOS: TRINCHERA ABANDONADA DE LABORES ANTIGUAS. UBICADO EN LA LOCALIDAD DE UPAMAYO AL NOROESTE DEL LAGO JUNIN, POSEE UN AREA TOTAL DE 254.2 m2. Y VOLUMEN 355.88 m3.

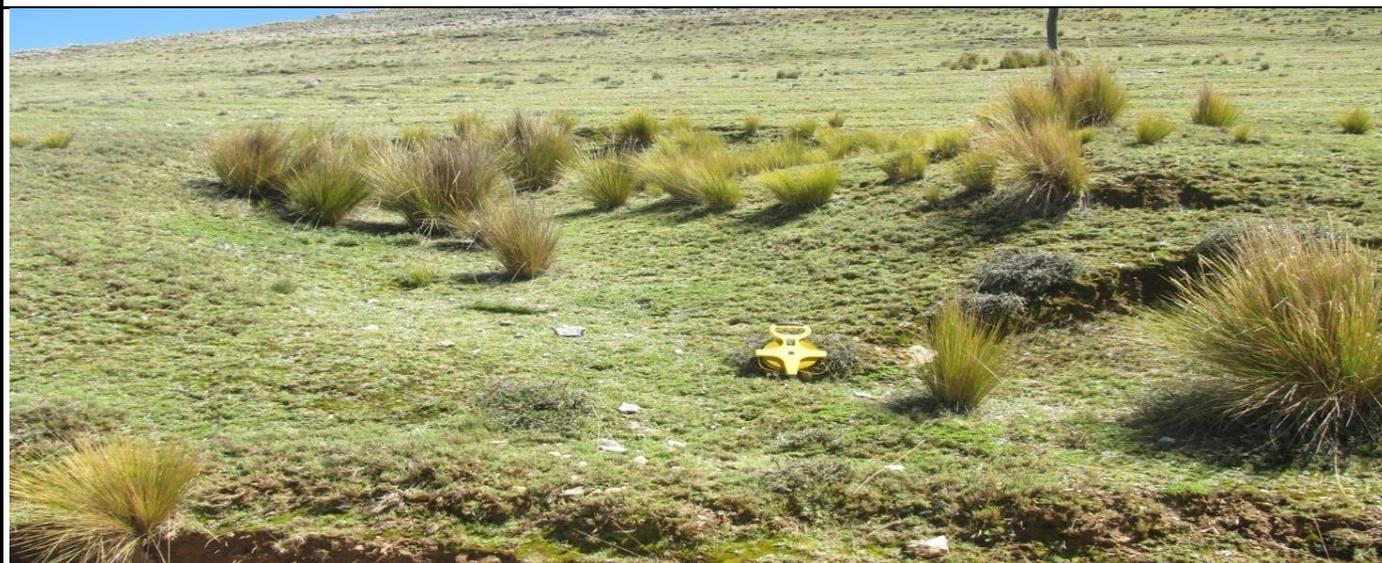
COMENTARIOS: TRINCHERA ABANDONADA DE LABORES ANTIGUAS. UBICADO EN LA LOCALIDAD DE UPAMAYO AL NOROESTE DEL LAGO JUNIN, POSEE UN AREA TOTAL DE 37.5 m2. Y VOLUMEN 33.75 m3

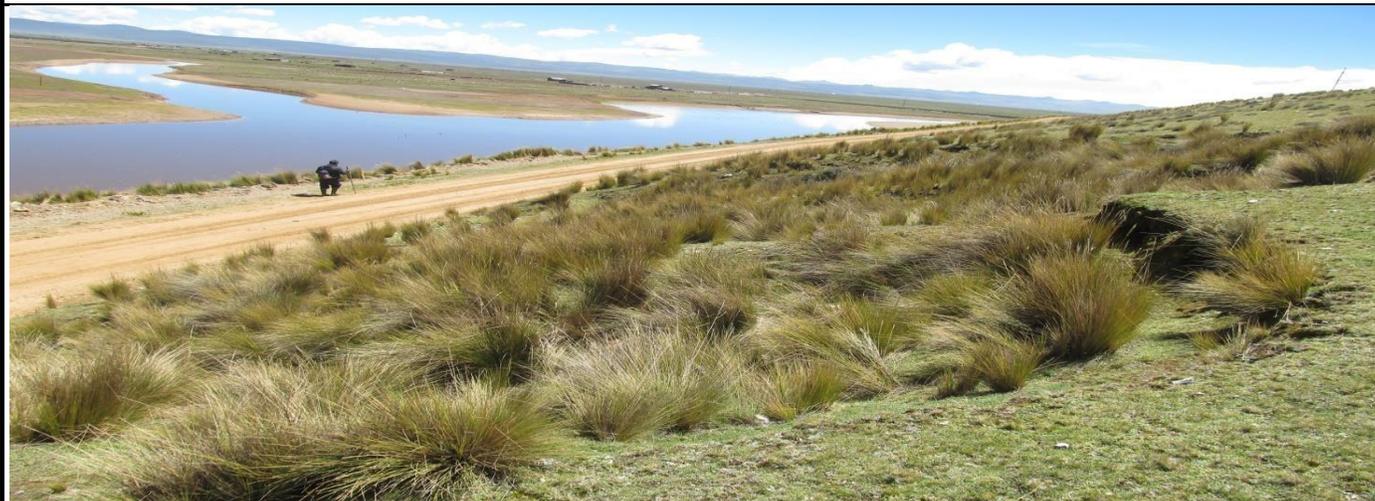
COMENTARIOS: TRINCHERA ABANDONADO DE LABORES ANTIGUAS. UBICADO EN LA LOCALIDAD DE UPAMAYO AL NOROESTE DEL LAGO JUNIN, POSEE UN AREA TOTAL DE 297.5 m2. Y VOLUMEN DE 297.5 m3

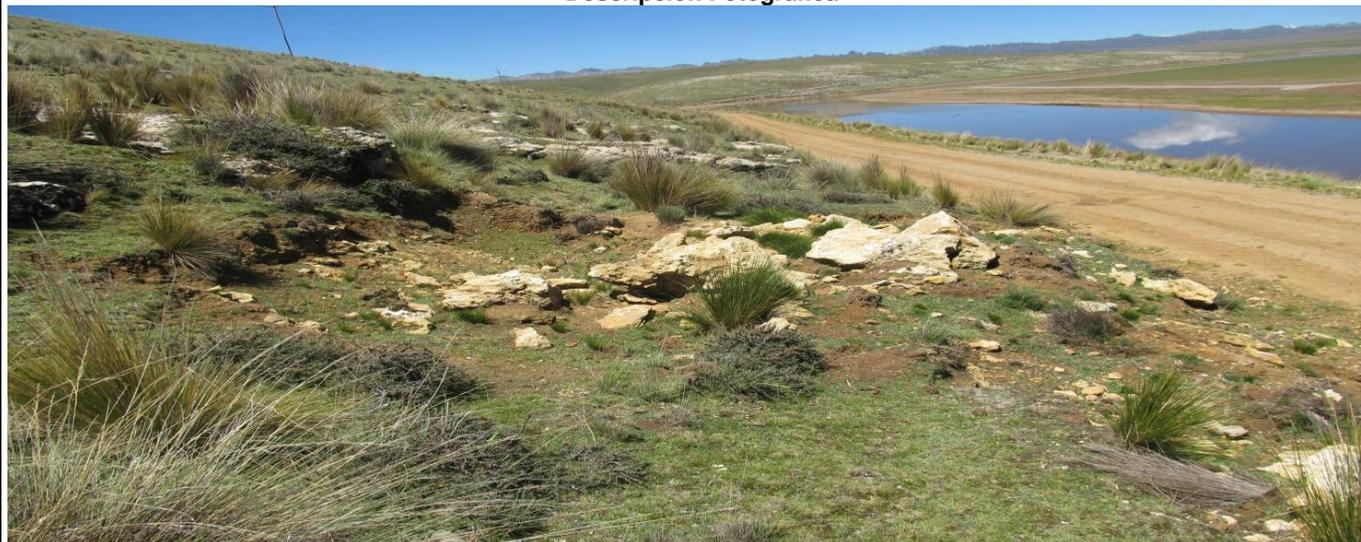
COMENTARIOS: TRINCHERA ABANDONADA DE LABORES ANTIGUAS. UBICADO EN LA LOCALIDAD DE UPAMAYO AL NOROESTE DEL LAGO JUNIN, POSEE UN AREA TOTAL DE 156 m2. Y VOLUMEN DE 140.4 m3.

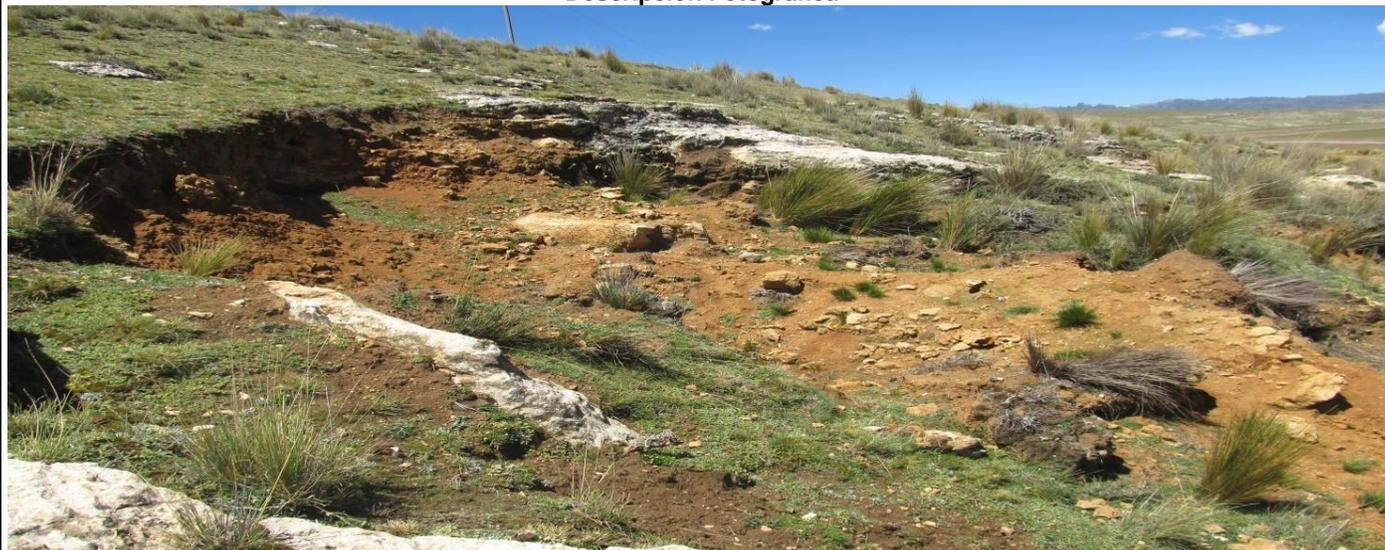
COMENTARIOS: TRINCHERA ABANDONADA DE LABORES ANTIGUAS. UBICADO EN LA LOCALIDAD DE UPAMAYO AL NOROESTE DEL LAGO JUNIN, POSEEUN AREA TOTAL DE 150 m2. Y VOLUMEN DE 165 m3.

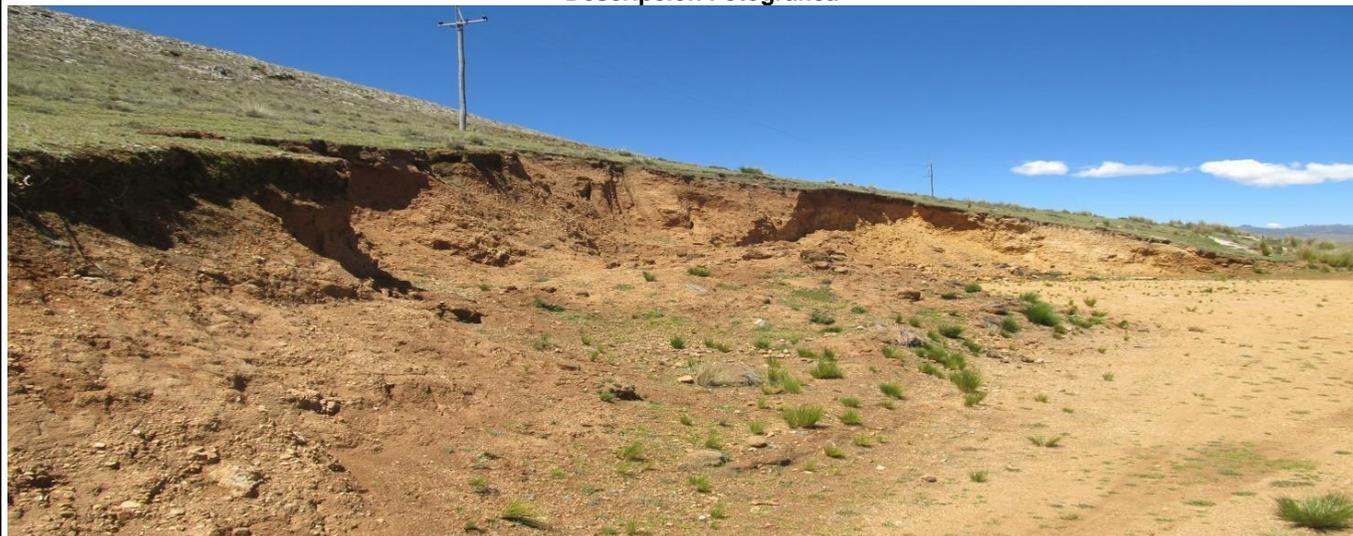
COMENTARIOS: CANTERA ABANDONADA DE LABORES ANTIGUAS. UBICADO EN LA LOCALIDAD DE UPAMAYO AL NOROESTE DEL LAGO JUNIN, POSEE UN AREA TOTAL DE 1400 m2 Y VOLUMEN DE 3500 m3.

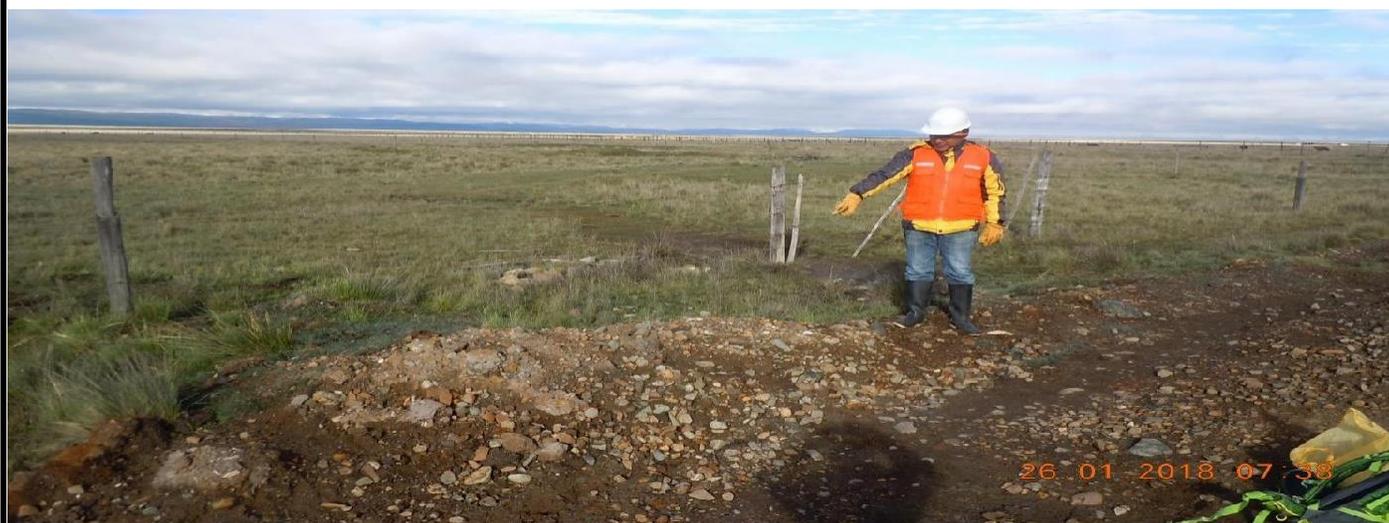
COMENTARIOS: DESMONTERA ABANDONADA, OCASIONADA POR LA CAIDA DE MINERALES DEL TREN Y ACUMLADO AUN LADO, PROBABLE DRENAJE ACIDO HACIA CANALES UBICADOS EN HUAYRE EL CUAL DESEMBOCAN AL LAGO JUNIN. POSEE UN AREA DE 11.75 M2 Y UN VOLUMEN DE 4.9 M3.

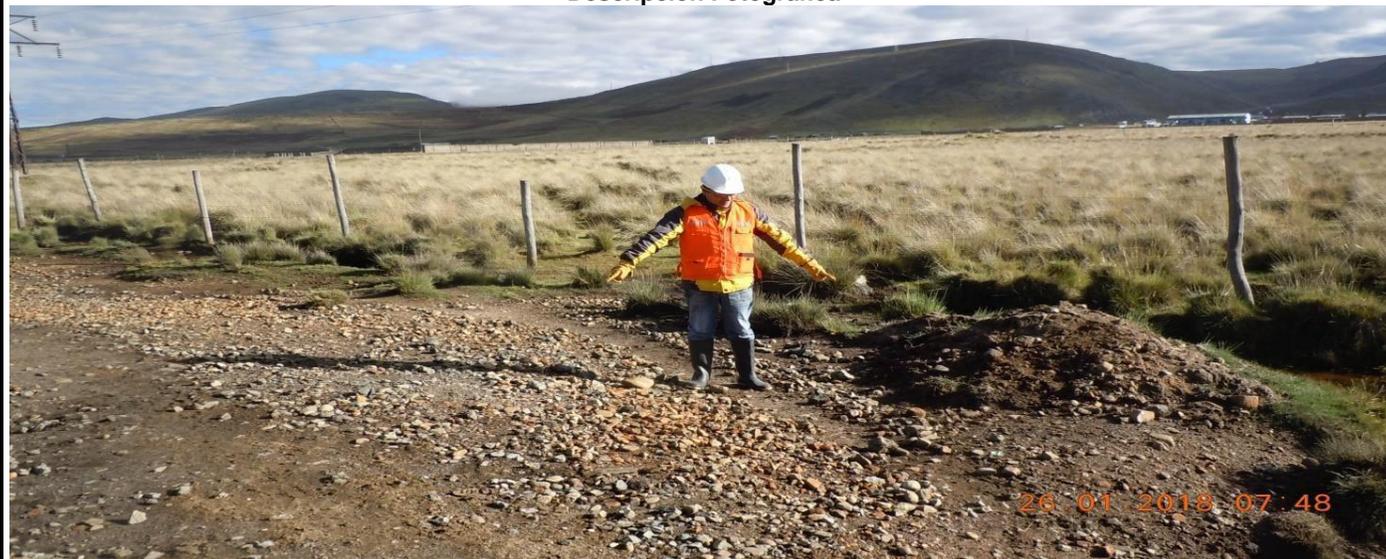
COMENTARIOS: DESMONTERA ABANDONADA, OCASIONADA POR LA CAIDA DE MINERALES DEL TREN Y ACUMLADO AUN LADO, PROBABLE DRENAJE ACIDO HACIA CANALES UBICADOS EN HUAYRE EL CUAL DESEMBOCAN AL LAGO JUNIN. POSEE UN AREA DE 19.27 M2 Y UN VOLUMEN DE 11.18M3.

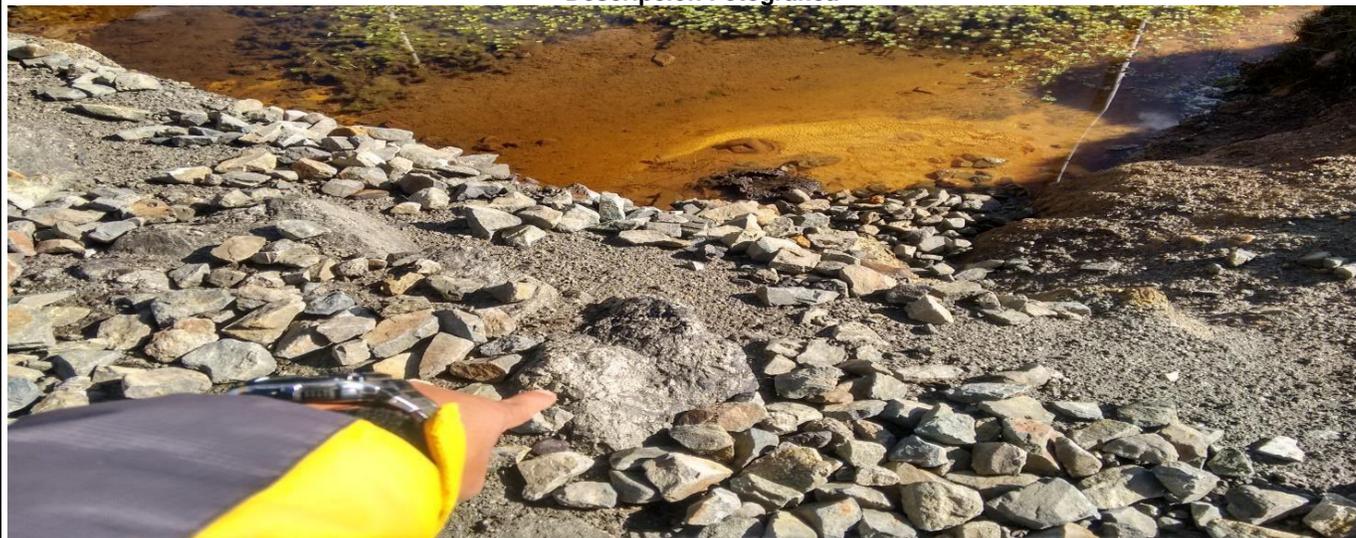
COMENTARIOS: RESIDUOS MINERALES ACUMULADOS, OCASIONADO POR LA CAIDA DE MINERALES DEL TREN AUN LADO, PROBABLE DRENAJE ACIDO HACIA CANALES UBICADOS EN HUAYRE EL CUAL DESEMBOCAN AL LAGO JUNIN. POSEE UN AREA DE 133.4 m2.

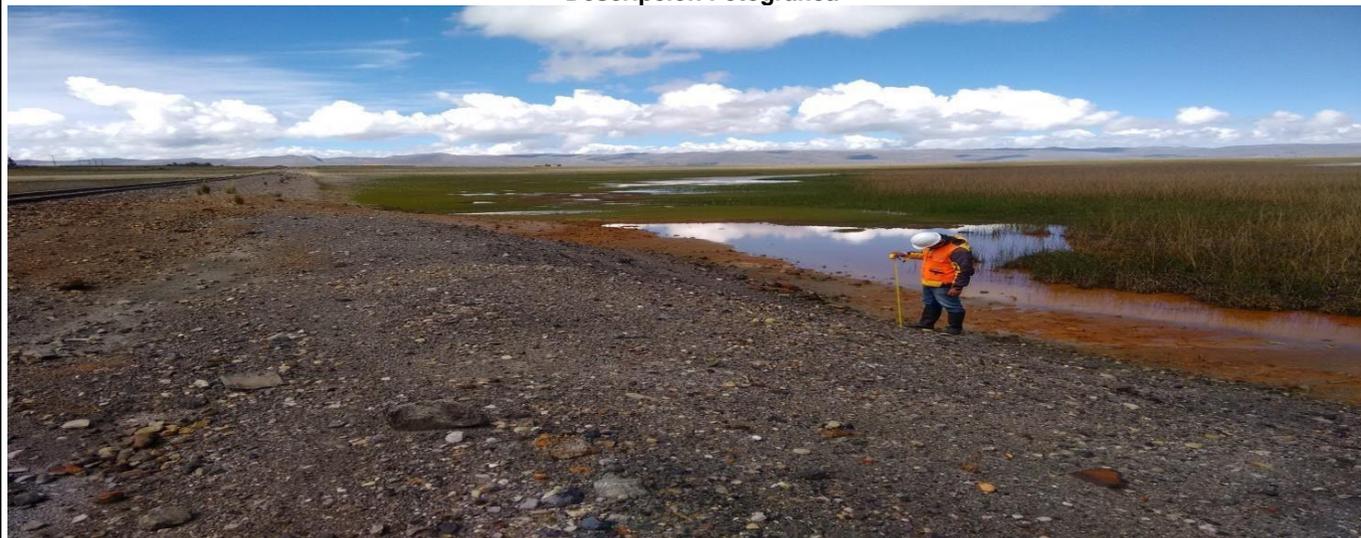
COMENTARIOS: DESMONTERA, OCASIONADO POR LA CAIDA DE MINERALES DEL TREN AUN LADO, PROBABLE DRENAJE ACIDO DIRECTO EN LA PARTE SURESTE DEL LAGO JUNIN EN SCHAKAYAN. POSEE UN AREA DE 2012.5 m2. Y UN VOLUMEN DE 2213.75 m3

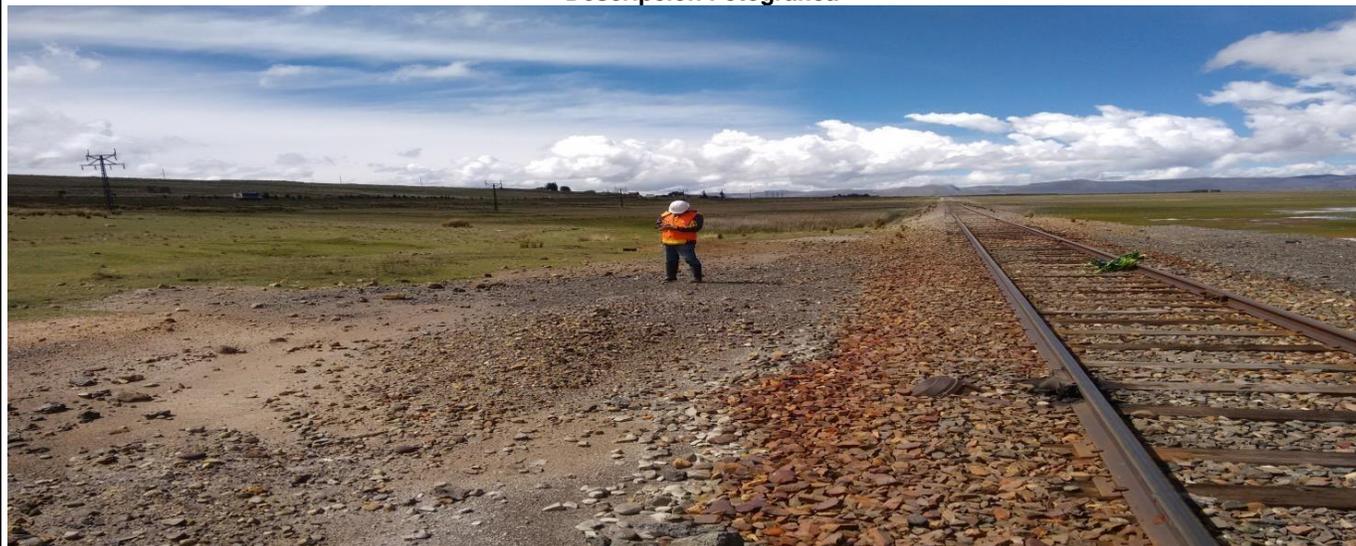
COMENTARIOS: ACUMULACION DE RESIDUOS MINERALES, OCASIONADO POR LA CAIDA DE MINERALES DEL TREN AUN LADO, PROBABLE DRENAJE ACIDO DIRECTO EN LA PARTE SURESTE DEL LAGO JUNIN EN SCHAKAYAN. POSEE UN AREA DE 2012.5 m2.

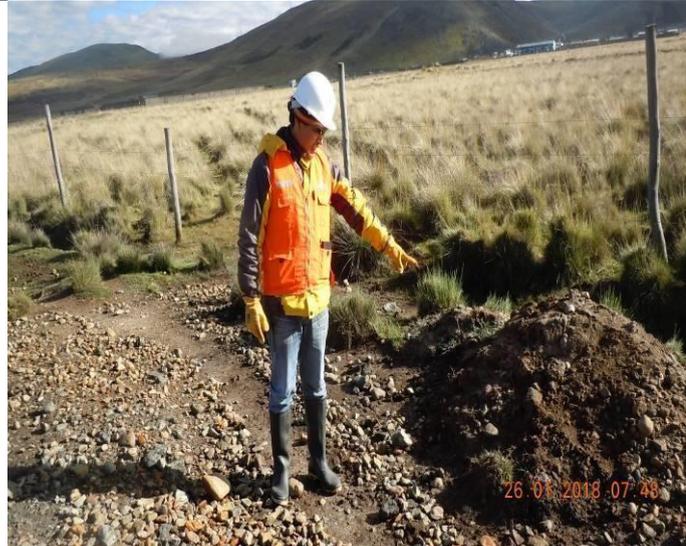
FOTO N° 1. Pasivos al Este del Lago

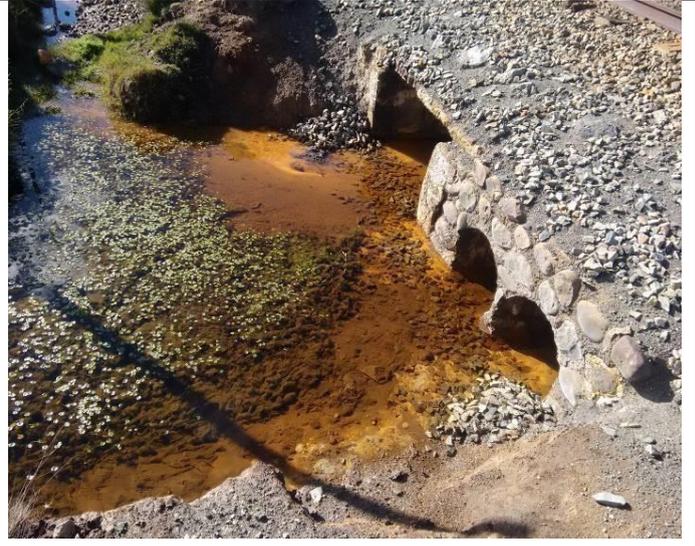
FOTO N° 2. Al Este del lago –probable drenaje

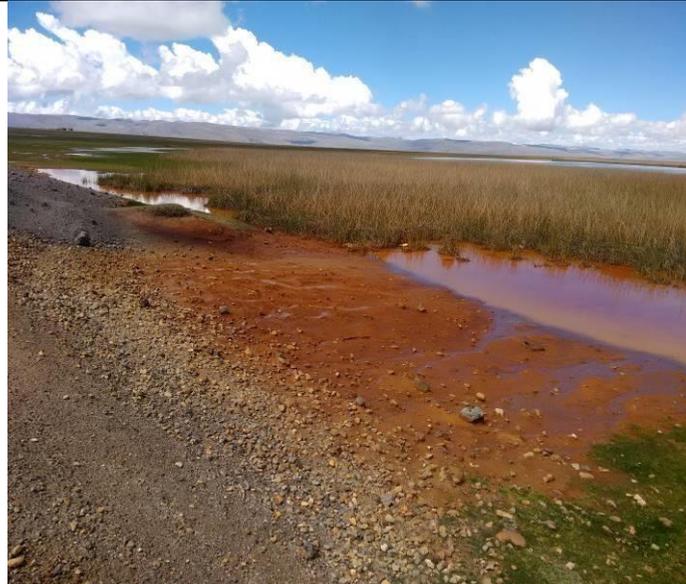
FOTO N°3. Drenaje por pasivo ambiental al Sureste

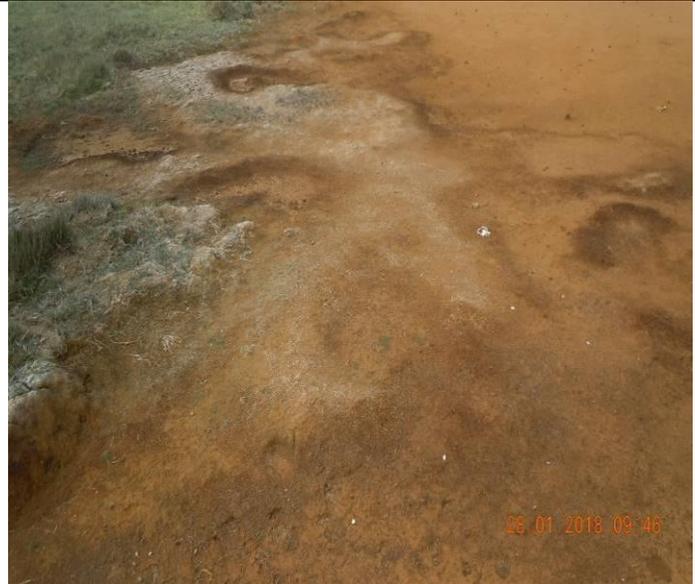
FOTO N°4. Sedimentos en la parte Norte del lago

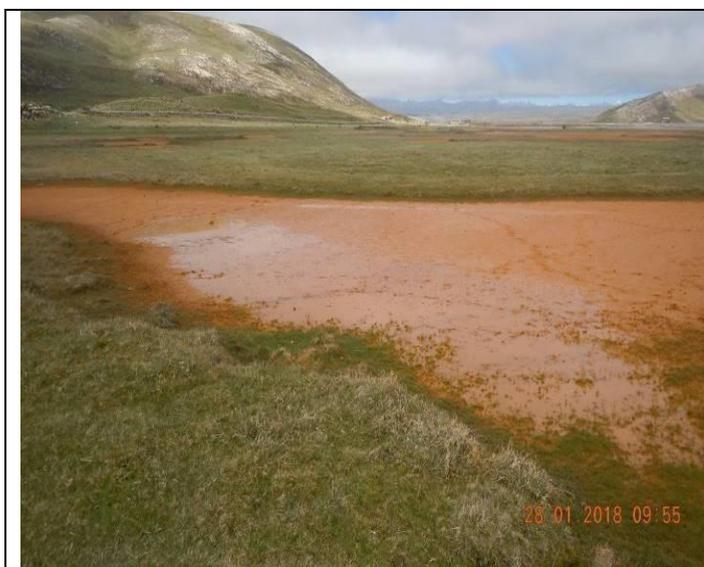
FOTO N°5. Sedimentos en la parte Norte del lago

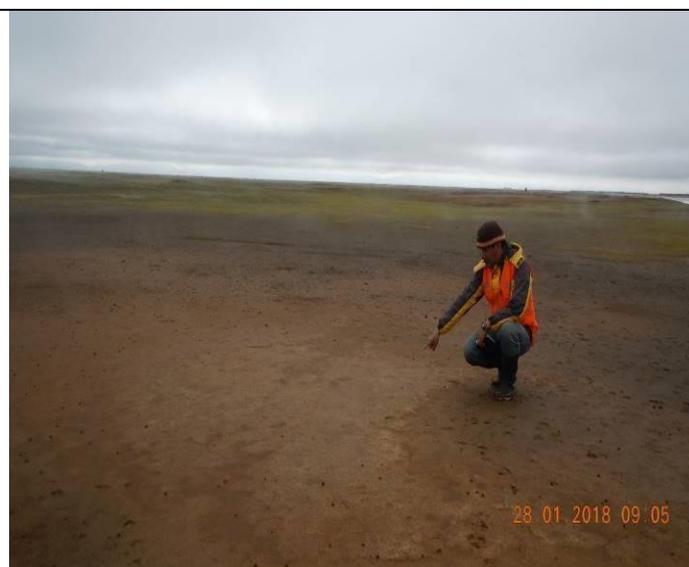
FOTO N°6. Sedimentos en la parte Norte del lago

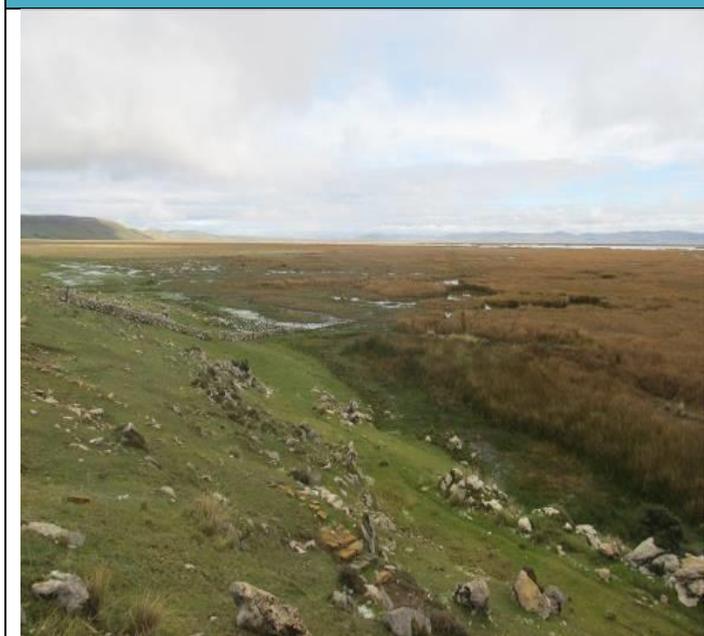
FOTO N°8. Presencia de suelo desnudo en la parte Este del lago en dirección al poblado de Carhuamayo

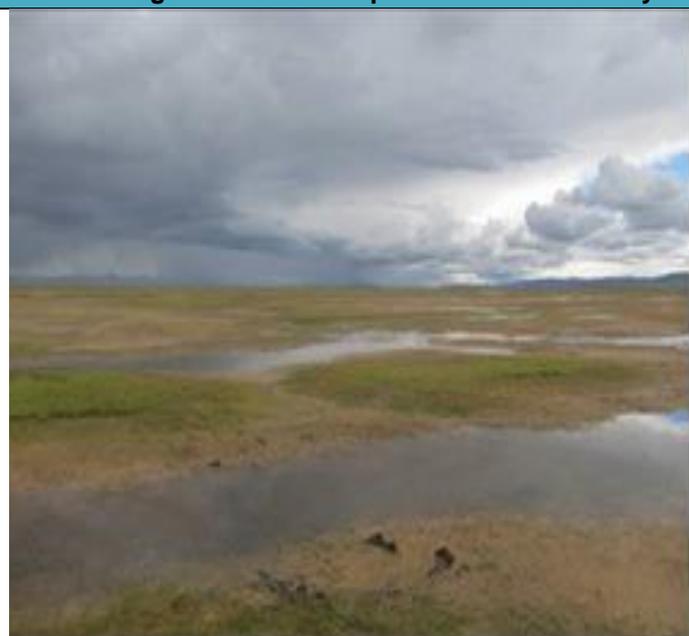
FOTO N°9. Presencia de capas de materia orgánica generada por la descomposición de totoraes.

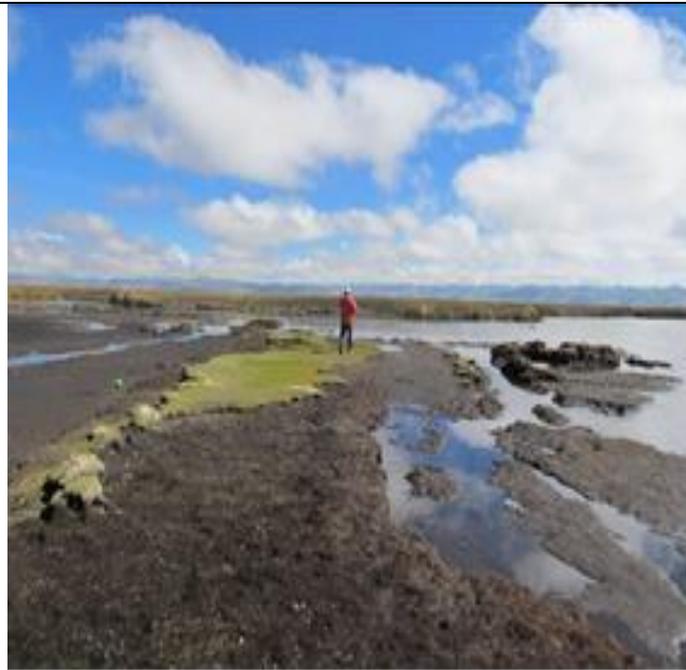
FOTO N°10. Presencia de Coloración oscura en la desembocadura del lago Chinchaycocha, desde el puente Upamayo.

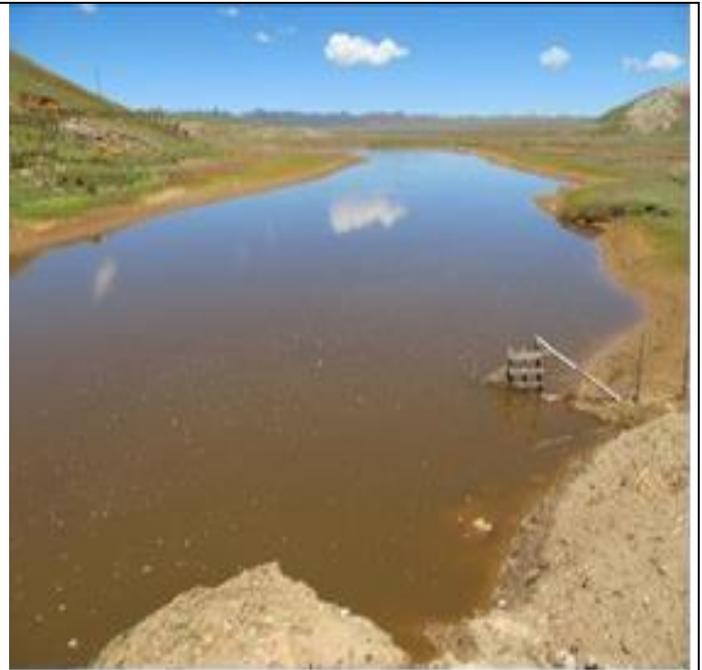
FOTO N°11. Presencia de Sedimentos en las riveras de la desembocadura del lago Chinchaycocha.

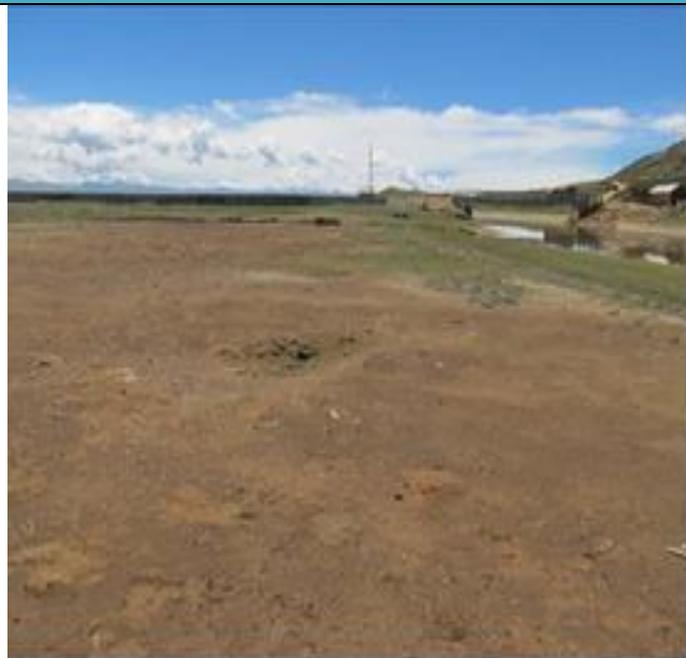
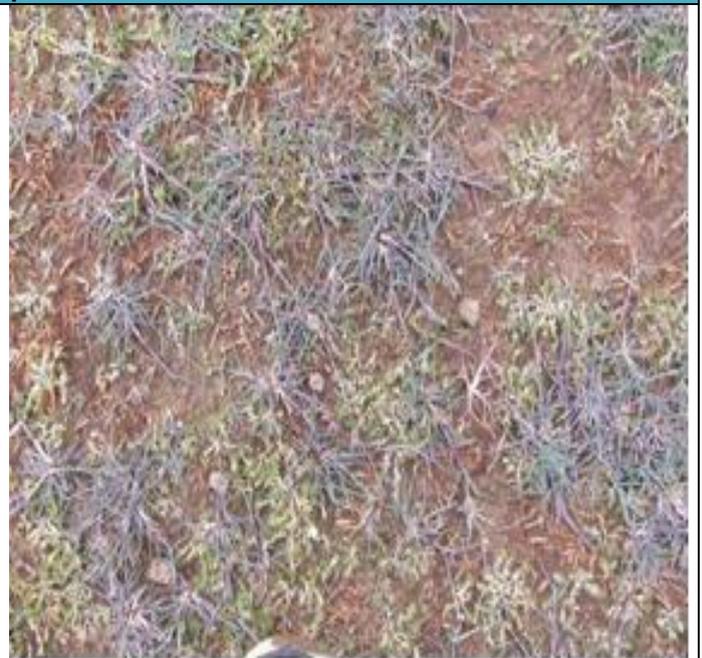
FOTO N° 6. Presencia de especies vegetales, con probable sintomatología de toxicidad por metales pesados.
