**Report on the biological and ecological characteristics of
mangroves and water quality in nearby channels, serving as a
baseline for areas surrounding proposed port development.**

**Project:
Conservation of wetlands for nature and people
in the Gulf of Chiriquí, Chiriquí.**

**Islas Secas
Foundation**

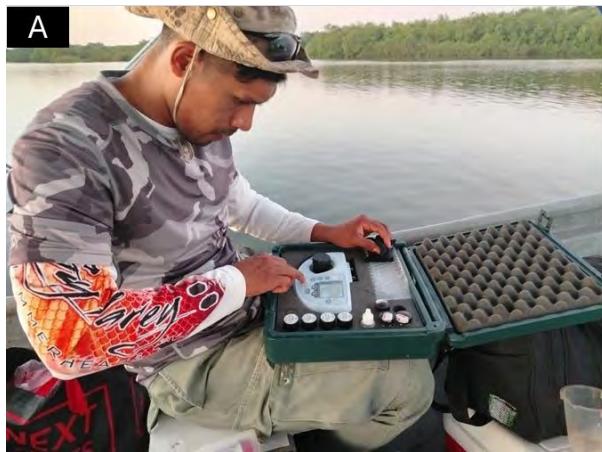
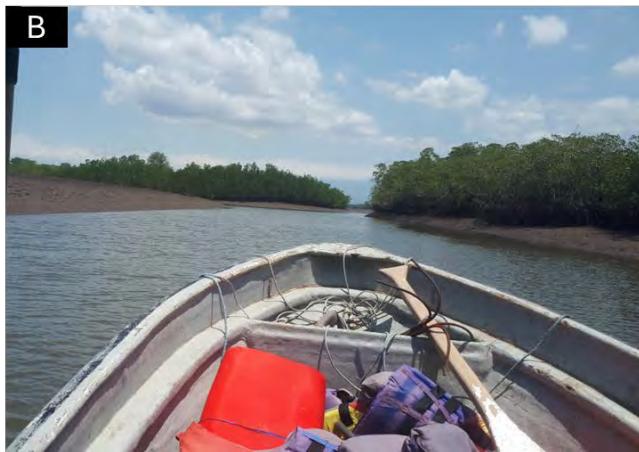
Figura 2. Colecta de muestras en marea alta y marea baja

A. Medición de turbidez en marea alta. B. Colecta de muestras en marea baja.

Las muestras se tomaron en el rango de media hora antes o media hora después del punto más alto y más bajo de la marea respectivamente (**Figura 2**) siguiendo las indicaciones establecidas por trabajos como López et al. (2010) y MIAMBIENTE (2021).

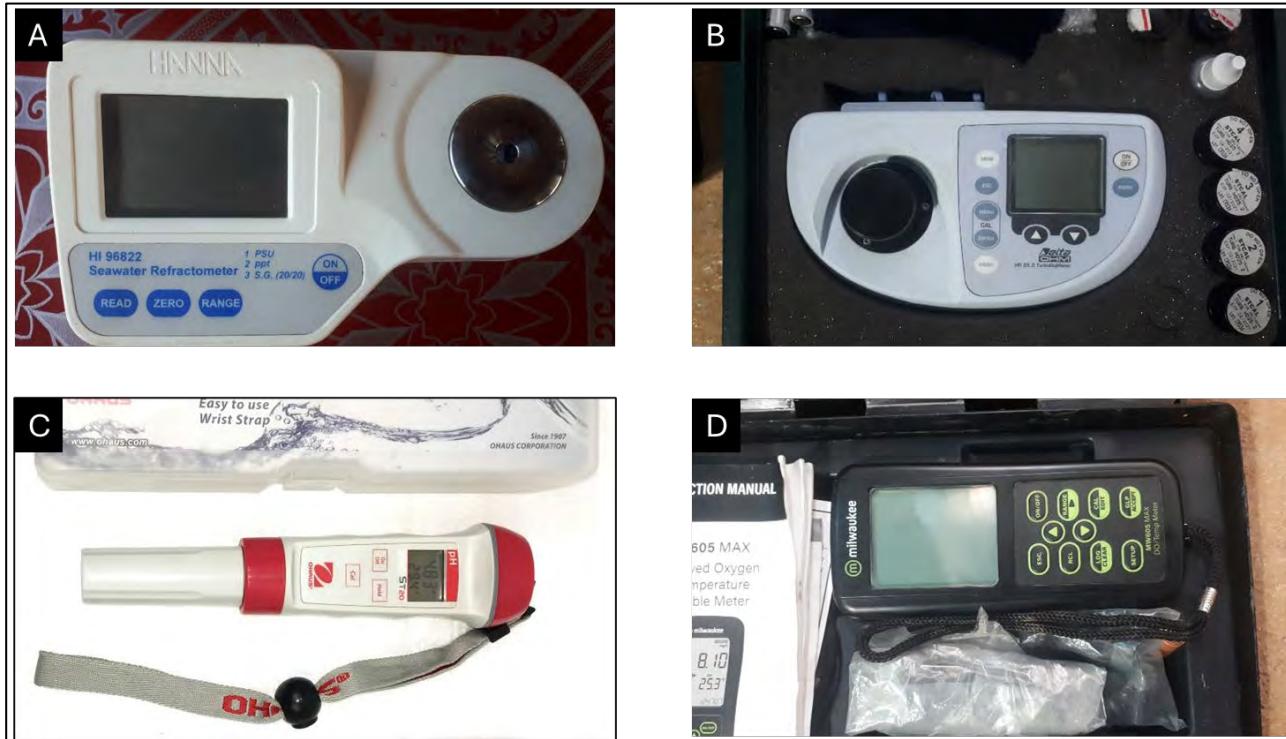
Figura 3. Instrumentos utilizados para medir parámetros de calidad de agua

A) Salinidad. Instrumento utilizado Refractómetro (Hanna, HI 96822). B) Turbidez: Instrumento utilizado Turbídímetro (Delta OHM HD 25.2). C) pH y temperatura: Instrumento utilizado pH OHASUS. D) Porcentaje de oxígeno y temperatura: Instrumento utilizado Milwaukee MW605 MAX.

Refractómetro digital (Figura 3A): Este equipo permitió la medición precisa de la salinidad del agua en partes por mil (ppt). Su diseño compacto y fácil manejo fue ideal para su uso en campo, asegurando lecturas rápidas y consistentes.

Fotómetro multiparamétrico (Figura 3B): instrumento portátil diseñado para medir la turbidez, utiliza el principio de fotometría, donde un haz de luz es emitido a través de la muestra y la cantidad de luz dispersada o absorbida se mide para calcular la turbidez, generalmente expresada en Unidades Nefelométricas de Turbidez (NTU).

Medidor de pH portátil (Figura 3C): Este equipo fue empleado para registrar el nivel de pH del agua, un parámetro fundamental para determinar la acidez o alcalinidad del medio. Su portabilidad y resistencia lo hicieron apto para las condiciones variables del trabajo de campo.

Oxímetro portátil (Figura 3D): Se utilizó para medir el porcentaje de oxígeno disuelto en el agua, un indicador clave de las condiciones ambientales y la salud del ecosistema. Este instrumento también incluyó la medición de temperatura, permitiendo un análisis integrado de las condiciones del agua.

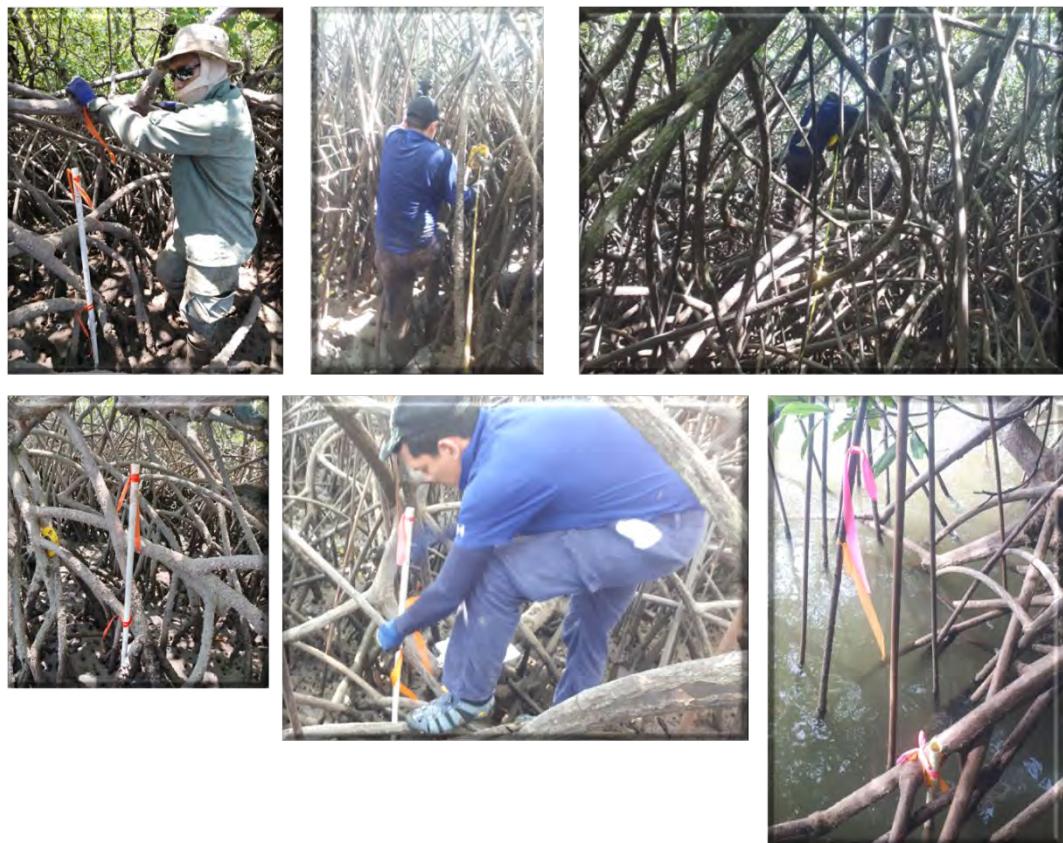
Figura 5. Proceso de establecimiento de parcelas

En cada parcela se colocó el primer tubo de PVC paralelo a la línea de costa del manglar. Luego, utilizando la cinta métrica, se marcó una distancia de 20 m en un ángulo de 90°. La cinta se pasó entre las raíces de los manglares para mantenerla lo más recta posible, marcando cada 10 m con cinta fluorescente para delimitar la línea de borde. Al completar los 20 m, se marcó esa esquina con un tubo de PVC. A continuación, se marcó una distancia de 40 m en un ángulo de 90° para formar un rectángulo (parcela). Finalmente, la cinta se llevó de vuelta al punto inicial para ajustar las mediciones y se registraron las coordenadas de cada esquina. Las coordenadas de las parcelas se registraron utilizando la aplicación GPS "Gaia" (**Figura 5**).

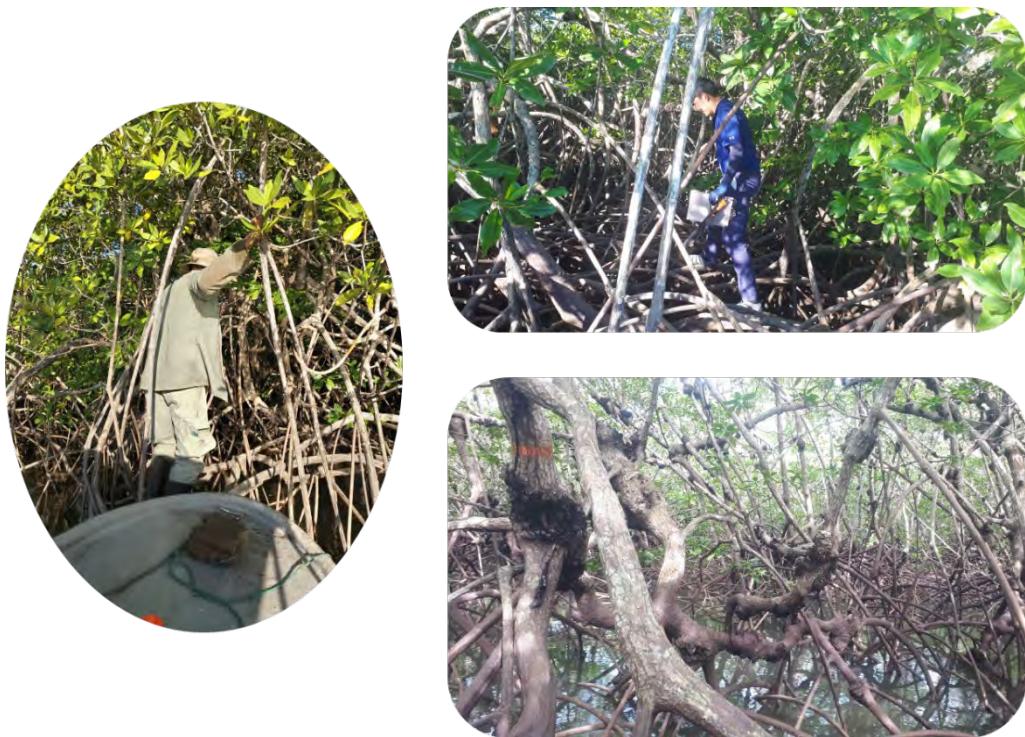
Figura 6. Procedimiento de inventario de árboles en las parcelas de monitoreo

Para el inventario de manglares dentro de las parcelas, se contó y se identificó la especie de cada individuo asegurándose de que fuera un individuo independiente y no una extensión de otro árbol. Se realizaron observaciones para confirmar que cada árbol era único antes de incluirlo en la lista de árboles. El inventario comenzó al lado derecho tomando como referencia el borde del manglar y se llevó a cabo en un patrón horizontal (**Figura 6**).

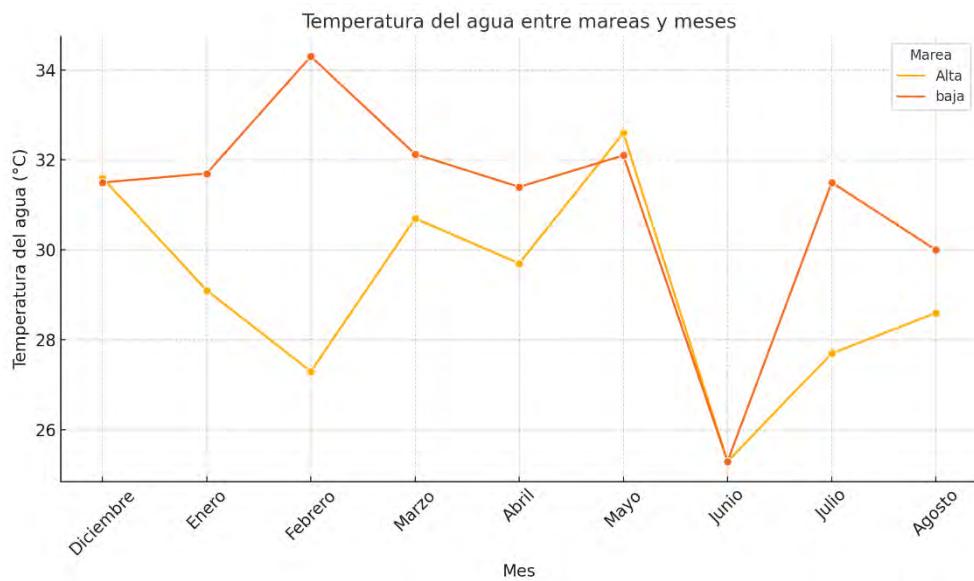
Figura 7. Variación registrada de la temperatura del agua

Los parámetros fisicoquímicos del agua registrados en el estero Brazo del Río Chiriquí evidenciaron variaciones significativas entre las mareas alta y baja, reflejando la dinámica compleja del ecosistema estuarino y su sensibilidad a influencias estacionales y climáticas. La temperatura del agua fluctuó entre 25,3°C y 34,3°C (**Figura 7**), siendo junio el mes con las temperaturas más bajas, lo cual se atribuye al incremento en el caudal de agua dulce durante la temporada de lluvias. Este fenómeno está respaldado por registros de precipitaciones previas a la colecta (**IMHPA, 2024**). Por otro lado, la temperatura del aire alcanzó valores más altos en condiciones de marea baja, con hasta 36°C en diciembre (**Cuadro 3**). Este patrón puede explicarse por el momento del día en que se realizaron las mediciones en marea baja, que correspondió consistentemente al mediodía, cuando la radiación solar es más intensa.

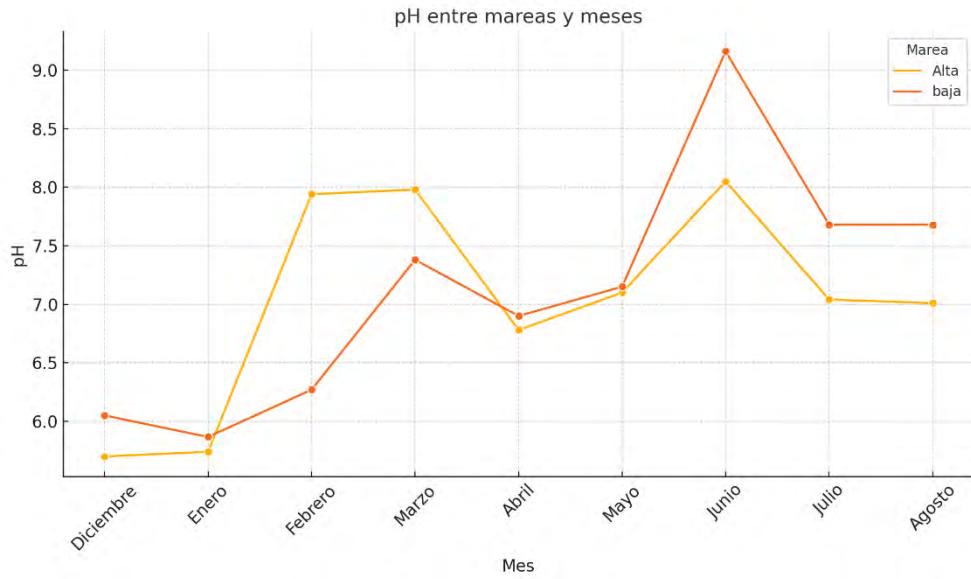
Figura 8. Variación registrada del potencial de hidrógeno

El pH, un indicador clave de la calidad del agua, varió entre 5,7 y 7,98, manteniéndose dentro de los rangos típicos de sistemas estuarinos tropicales (**Cuadro 3**). No obstante, los valores más bajos se observaron en enero (**Figura 8**). La salinidad, por su parte, mostró una amplia fluctuación, con valores que van desde 1 ppt en junio hasta 30 ppt en abril (**Figura 9**). En junio se reportaron lluvias intensas los días de colecta, esto explica la reducción significativa de salinidad provocado por el efecto de dilución causado por el aumento del caudal de agua dulce durante la temporada lluviosa (**IMHPA, 2024**) que reduce significativamente la concentración de sales en el agua.

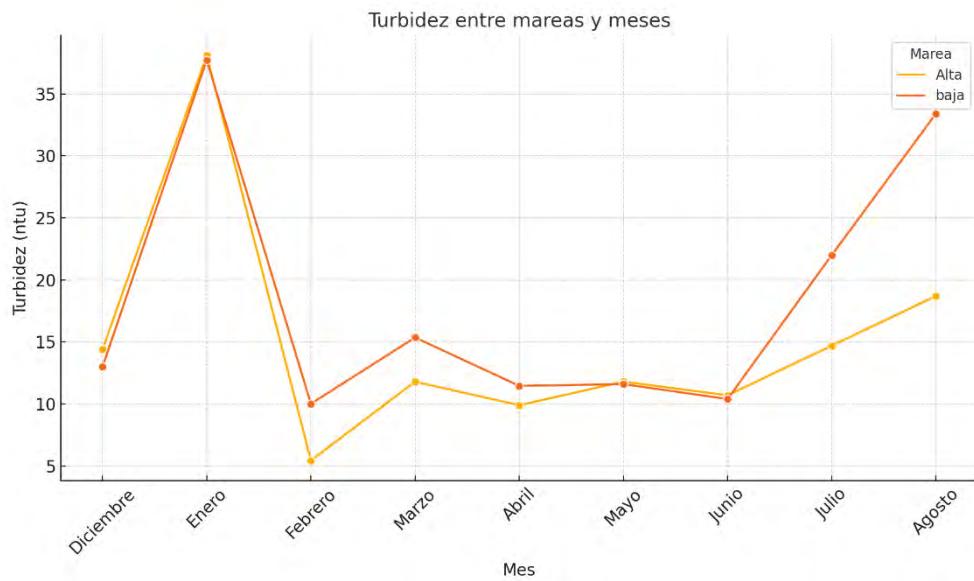
Figura 10. Variación registrada de la turbidez

La turbidez también varió entre 5,45 NTU y 38,1 NTU en marea alta y entre 10,02 NTU y 37,7 NTU en marea baja (**Figura 10, Cuadro 3**), con mayores valores observados en enero, lo que podría indicar una mayor cantidad de sedimentos en suspensión, ya sea por lluvias o actividades humanas. En cuanto al porcentaje de oxígeno disuelto, los valores oscilaron de forma considerable entre 2,6% en junio, reflejando condiciones de hipoxia, hasta 105,2% en julio, lo que sugiere una mayor actividad fotosintética en ciertas condiciones o zonas específicas.

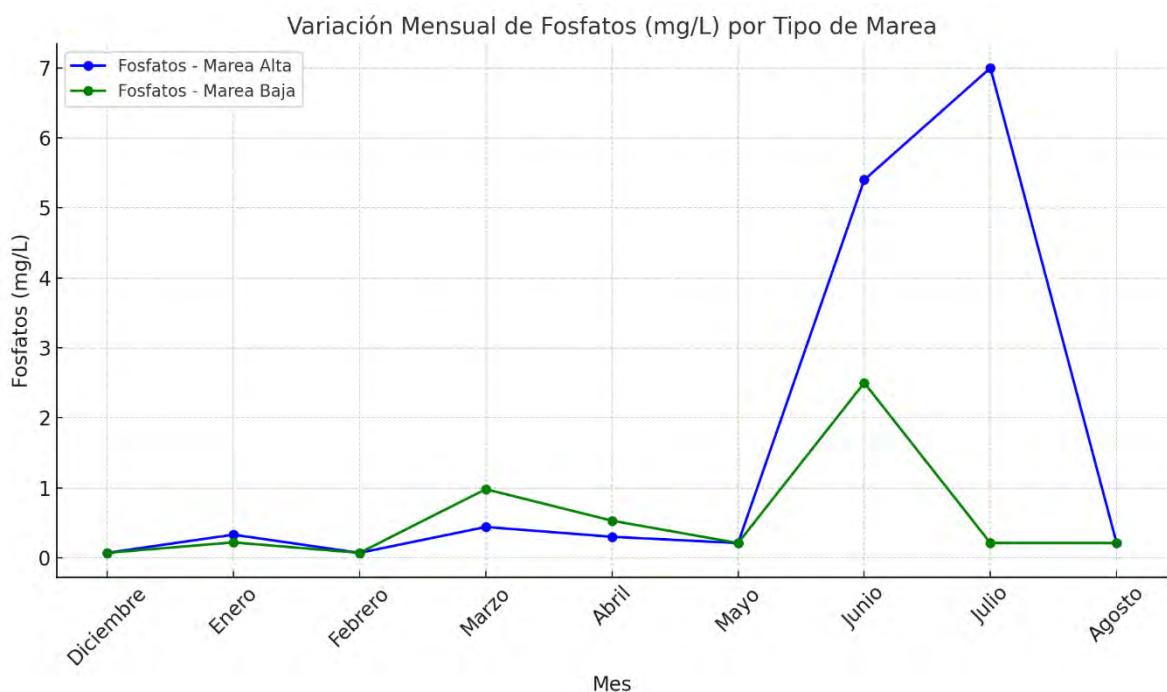
Figura 11. Comparación de los valores mensual de fosfatos con los datos obtenidos en el estero Brazo del Río Chiriquí

El análisis de los parámetros químicos del agua, específicamente fosfatos, nitratos, nitritos, aceites y grasas e hidrocarburos, obtenidos en el Estero Brazo del Río Chiriquí proporciona una visión integral sobre la calidad ambiental en este sitio durante las mareas alta y baja. Los valores promedio de fosfatos (mg/L) muestran variabilidad significativa entre mareas los meses de junio y julio, alcanzando picos de hasta 7.0 mg/L en marea alta (**Cuadro 4, Cuadro 5, Figura 11**), superando los estándares internacionales de eutrofización establecidos por la (EPA, 2023), que señala un límite de 0.1-0.3 mg/L para ecosistemas acuáticos saludables. Este hallazgo indica un aporte de fuentes externas como escorrentías agrícolas o residuales, lo que puede promover el crecimiento de algas y afectar negativamente el equilibrio del ecosistema. Por otro lado, los nitratos y nitritos (mg/L) mantienen valores constantes de 2 mg/L, los cuales se encuentran dentro del rango aceptable según la OMS.

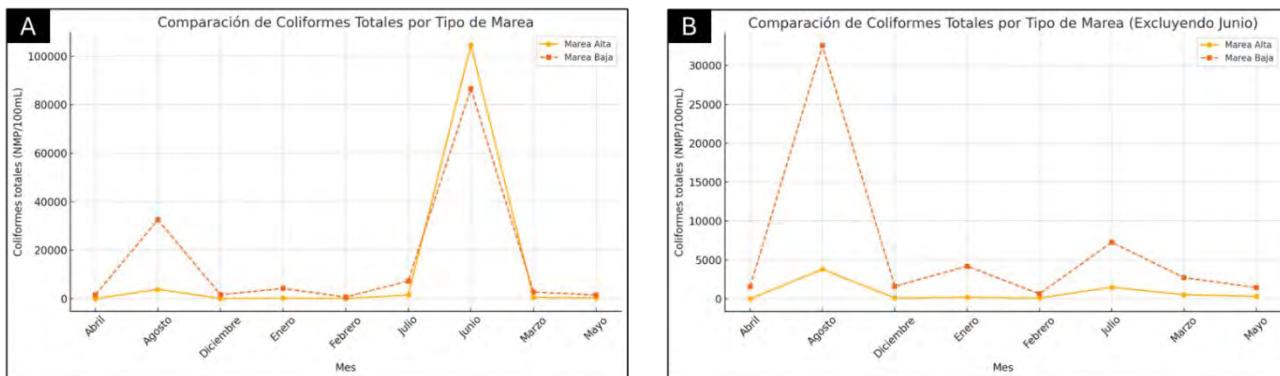
Figura 12. Comparación de los valores mensual de coliformes totales con los datos obtenidos en el estero Brazo del Río Chiriquí

Los valores de coliformes totales (NMP/100mL) registrados en el estero Brazo del Río Chiriquí muestran variaciones significativas según el tipo de marea. Durante la marea alta, los valores fluctúan desde 1 NMP/100mL en abril hasta un pico extremo superior a 100,000 NMP/100mL en junio (**Cuadro 6, Figura 12**), lo cual podría atribuirse a eventos puntuales de contaminación, como descargas de origen humano, lluvias intensas o factores relacionados con cambios estacionales. En comparación, los valores en marea baja presentan un comportamiento generalmente elevado, con variaciones considerables que alcanzan hasta 86,640 NMP/100mL en junio, pero con una diferencia este mes de un valor extremo en marea alta (**Figura 12A**). De esta manera, se observan mayores concentraciones de coliformes en marea baja, en especial durante agosto, probablemente por la influencia de la temporada de lluvias, que incrementa la carga de contaminantes en el sistema estuarino.

A) Datos registrados todos los meses. B) Datos mensuales excluyendo el mes de junio.

Para una mejor interpretación de los datos, se realizó un segundo análisis excluyendo el mes de junio debido a su valor extremadamente alto (**Figura 12B**). Este enfoque permitió observar con mayor detalle las diferencias y similitudes entre los niveles de coliformes en marea alta y baja durante los meses restantes. Se evidencia que, en la mayoría de los meses, los niveles de coliformes son más altos en marea baja en comparación con marea alta, con agosto destacándose como el mes con los valores más elevados. Este comportamiento puede estar relacionado con una menor dilución de contaminantes en marea baja, lo que facilita la acumulación de materia orgánica y otros desechos. La eliminación del mes de junio resalta patrones más consistentes y manejables en la escala de los datos, lo que permite identificar variaciones asociadas a factores estacionales o actividades locales de manera más precisa.
