Restauración y conservación del Sitio Ramsar Lagunas de Guanacache, Desaguadero y del Bebedero

Tecnicatura en Conservación de la Naturaleza, Instituto de Educación Física
Jorge E. Coll 9-016, Mendoza

Daniel E. Blanco y Laura Vidal, *editores*

2012

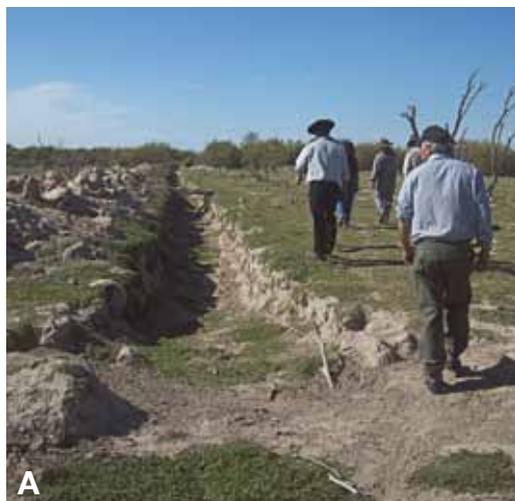
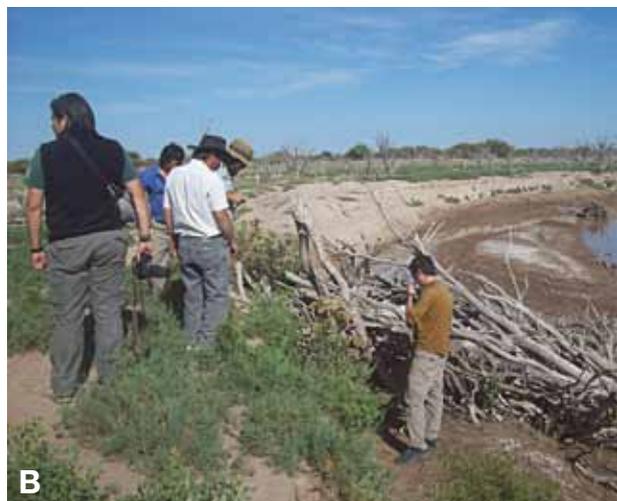
Figura 3.- Obras artesanales realizadas por pobladores del Sitio Ramsar para retener o re-encauzar el agua del Bañado de San Miguel: A) canal hecho a pala por los vecinos y B) pie de gallo hecho con ramas y palos para levantar el nivel de un curso de agua del sector “Corral de Julia”.

Siendo los afectados directos, los primeros en practicar la restauración del ambiente fueron los mismos laguneros. Muestra de esto son las acciones que practican desde hace tiempo, tales como la construcción de pie de gallos, terraplenes, tapones con ramas, canalizaciones o la limpieza de viejos cauces (Figura 3).

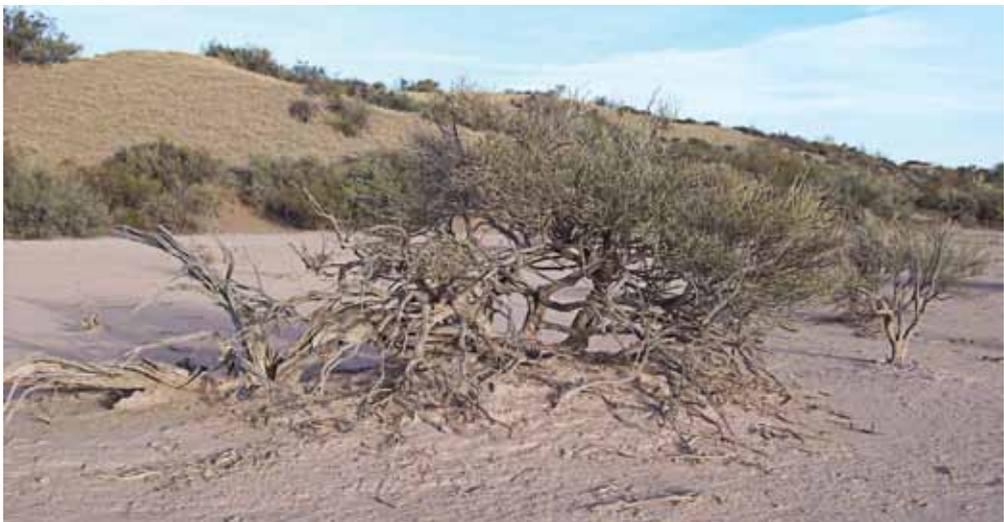
Figura 5.- Erosión hídrica de tipo laminar, donde el agua arrastra las primeras capas del suelo dejando la vegetación con las raíces al descubierto.

Sin duda, la principal problemática del Sitio Ramsar es la degradación de los humedales, no sólo por la escasez de agua, sino también por la erosión hídrica de tipo laminar y por surcos que se producen en las bases de las cubetas receptoras. Este tipo de erosión se pone en evidencia por la presencia de plantas en pedestal (Ulacco 2006) (Figura 5).

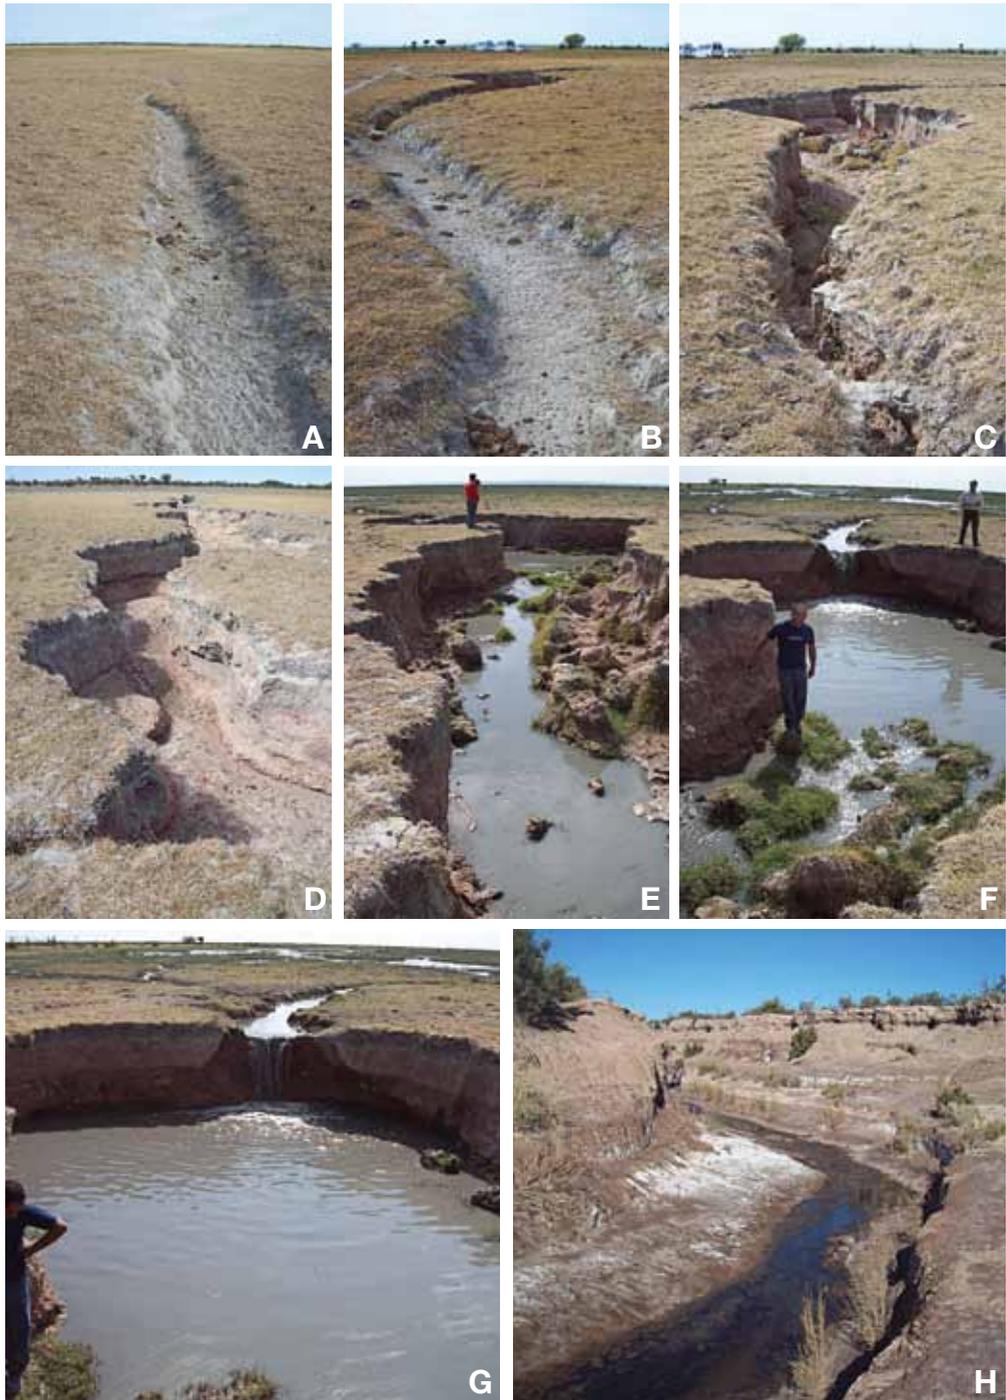
Figura 6.- Proceso de formación de una cárcava, que comienza con el agua de lluvia que corre por un sendero de animales (A). En las fotos siguientes se ve que mientras más agua corre, más se profundiza la cárcava (B, C, D, E, F, G). La fotografía en el extremo inferior derecho muestra una cárcava de más de 10 m de profundidad, que desemboca en el río Desaguadero (H).

Otro caso de erosión, es la erosión retrocedente, por la cual el agua degrada al suelo formando pequeños surcos, que se profundizan formando cárcavas de gran tamaño. Se la llama “erosión retrocedente” porque la misma avanza hacia atrás, en dirección contraria al flujo del agua (Figura 6).

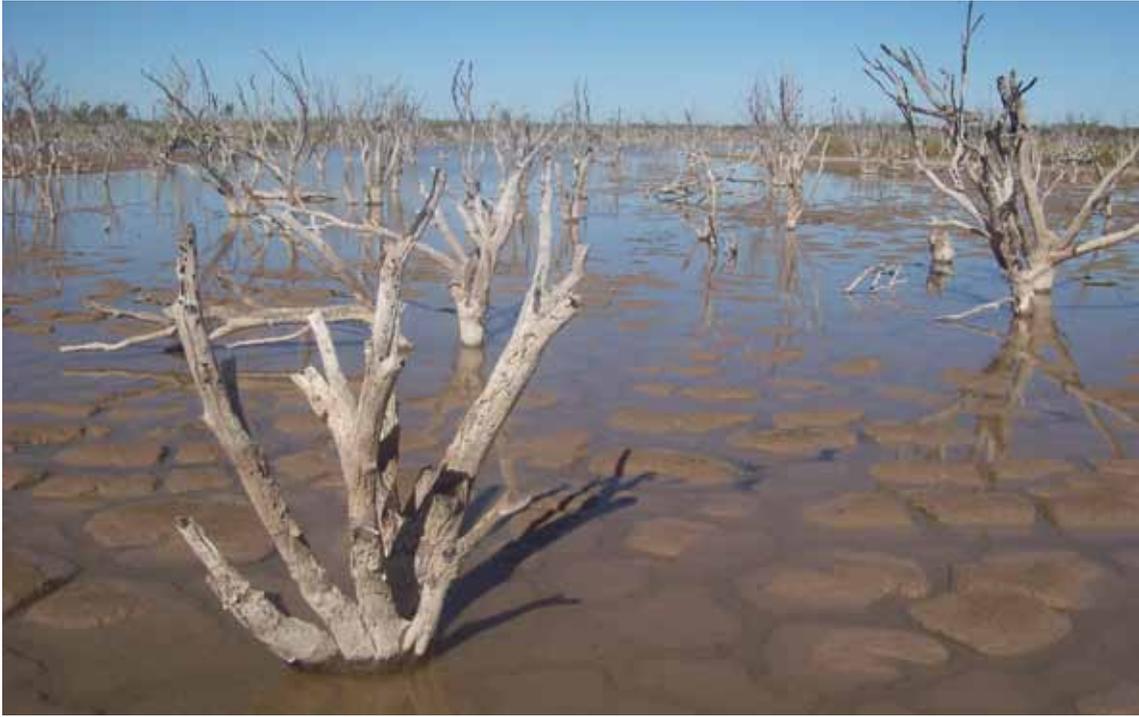
Modificación de hábitat de monte por inundaciones, donde las comunidades vegetales mueren por pudrición de raíces y las comunidades boscosas se transforman en bajos salinos improductivos (Figura 7).

Figura 7.- Algarrobal inundado en zona boscosa de San Miguel, Depto. de Lavalle, Mendoza.

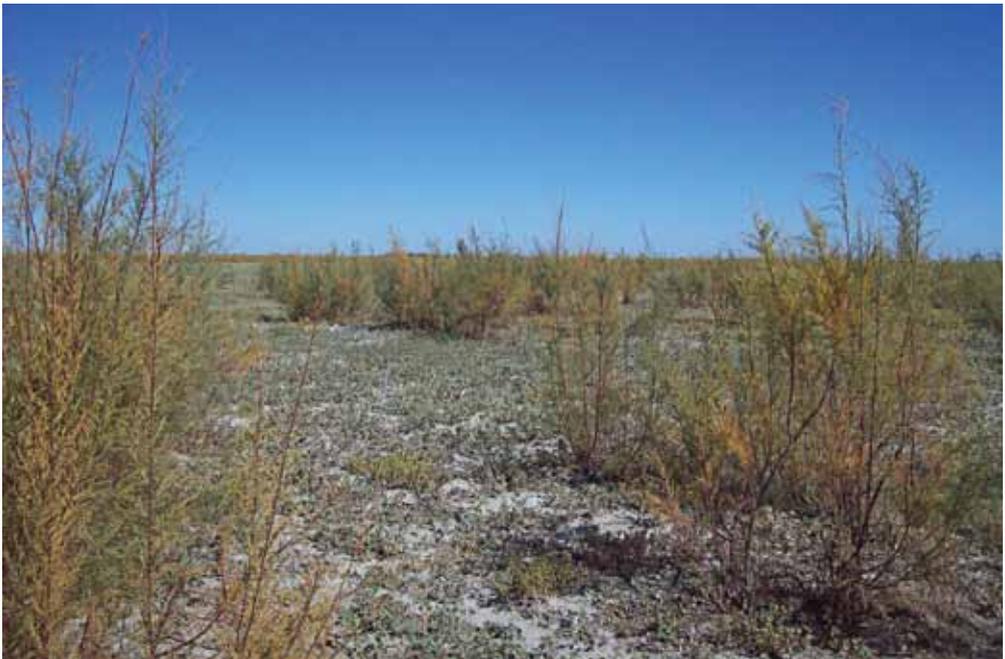
Dispersión y establecimiento de arbustales y arboledas de tamarindo (*Tamarix* sp.) (Figura 8) y de las herbáceas *Portulaca oleracea* y *Tribulus terrestris*, entre otras.

Figura 8.- Invasión de tamarindo (*Tamarix sp.*) en laguna “Los Chanchos”, El Retamo, Depto. de Lavalle, Mendoza.

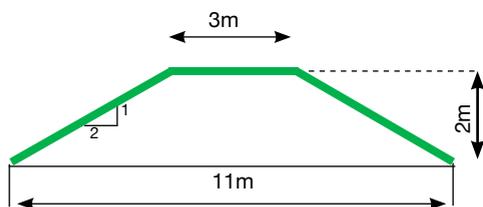
Figura 16.- Esquema de terraplén o azud nivelador.

cauce de una cárcava en la zona sur del bañado de San Miguel, inundando los suelos del bañado en el sector “Palo Seco”, San Miguel de los Sauces (Figura 16).

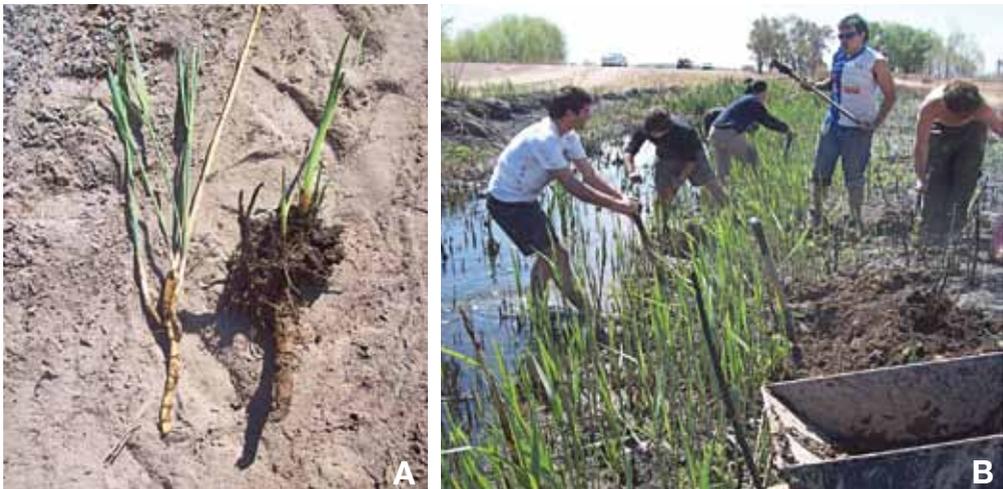
Figura 19.- Cosecha de rizomas de macrófitos: A) detalle de rizomas de carrizo (*Phragmites australis*) a la izquierda y de totora (*Typha domingensis*) a la derecha y B) tareas de cosecha.

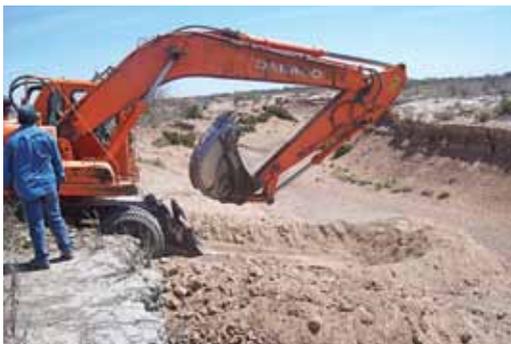
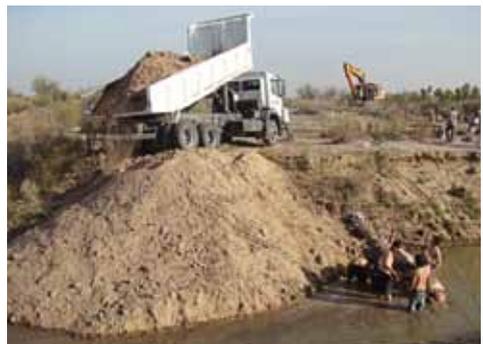
Figuras 21.- Trabajo de las máquinas para consolidar el terraplén.

Para la construcción de cada terraplén fueron necesarios tres días de trabajo, dos operarios, dos técnicos y personal de apoyo (alumnos y vecinos de la comunidad local), totalizando entre 10 y 15 personas. (Figura 22). En cada obra se gastaron 800 litros de combustible y se utilizaron unos 700 m³ de tierra arcillosa, lo cual significa unas 50 cargas de camión (15 m³ por viaje). Una vez terminado, el terraplén se compacta, se riega y queda listo para ser revestido (Figura 22).

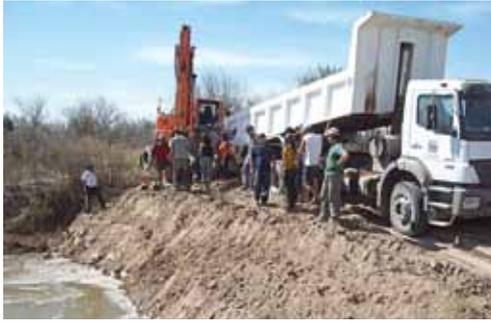
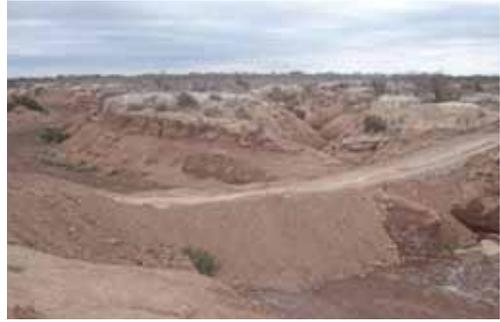
Figura 22.- Equipo trabajando en las obras y terraplén terminado.

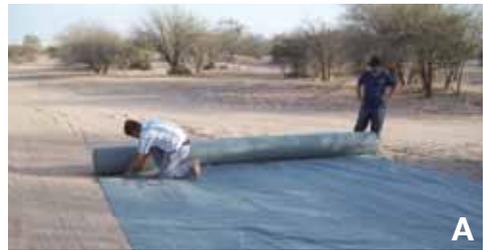
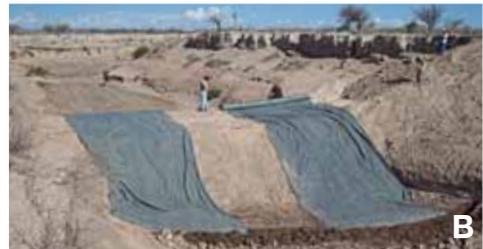
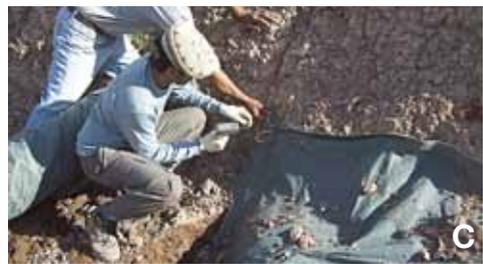
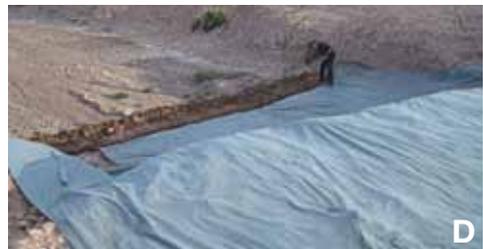
Figura 23.- Proceso de colocación y fijación de la membrana geotextil: A) preparación de la membrana geotextil, B) cubrimiento del terraplén, C) fijación con estacas de hierro y D) anclaje mediante zanja.

Una vez recubiertos por la membrana, los terraplenes quedaron listos para la colocación de las bolsas con tierra.

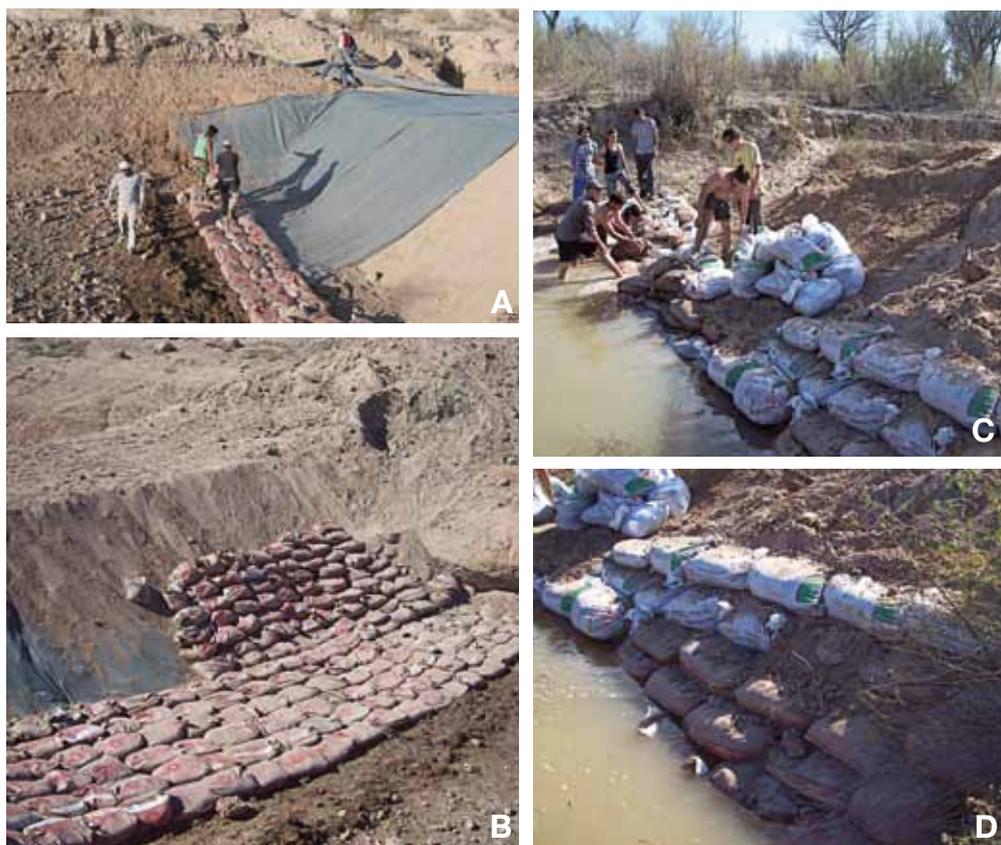
Figura 24.- Colocación de bolsas con tierra y rizomas: A) y B) colocación de bolsas en seco; C) y D) colocación de bolsas con presencia de agua en la cárcava.

En la obra de Palo Seco y dada la presencia de agua, fue necesario trabajar en forma conjunta con la retroexcavadora y el camión. Mientras se iba construyendo el terraplén, el mismo era revestido en forma simultánea (Foto 24C y 24D), para evitar que el agua se llevara el material depositado.

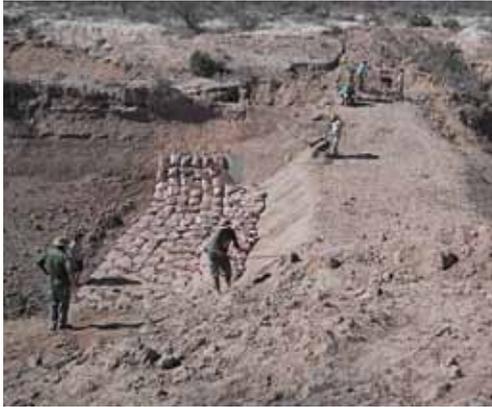
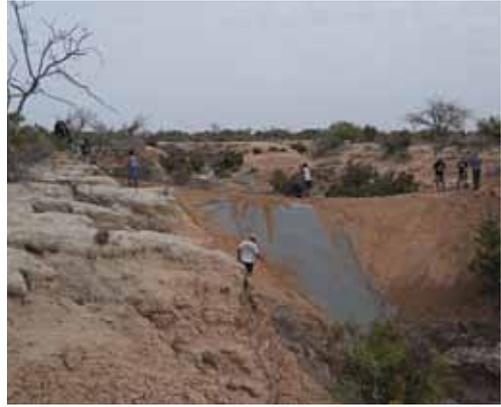
Figura 25.- Revestimiento final del terraplén.

Para terminar el revestimiento del terraplén, se cubrió la membrana geotextil y las bolsas de plastillera con tierra (Figura 25), de forma de proteger estos materiales de la acción del sol, granizo y del tránsito de animales.

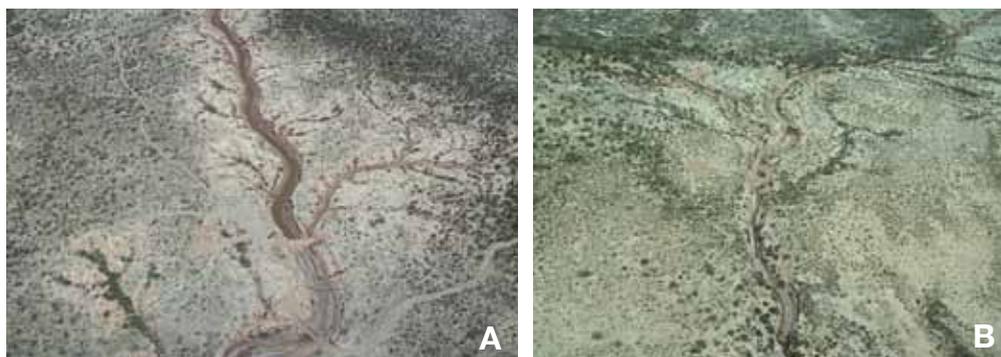
Figura 26.- Fotografía aérea de las obras de restauración: A) La Pasarela y B) La Puertita.

A través de las fotografías aéreas fue posible observar el funcionamiento del terraplén “La Pasarela”, donde pudo confirmarse que el agua estaba cerca de alcanzar el nivel del suelo del bañado.

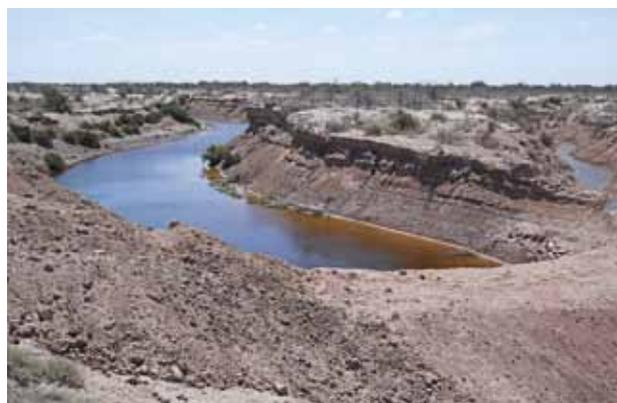
de 2 mm de precipitaciones en octubre de 2011), cuando la escorrentía lateral llenó la cárcava casi hasta la mitad de su capacidad (Figura 27). Se observó que el terraplén funcionó según lo esperado, el agua se embalsó, no se detectaron filtraciones en el terraplén y las bolsas de plastillera quedaron en su lugar.

Figura 27.- Obra La Pasarela después de la primera lluvia de la temporada. *Los vecinos aseguran que esta agua duraría todo el verano...*

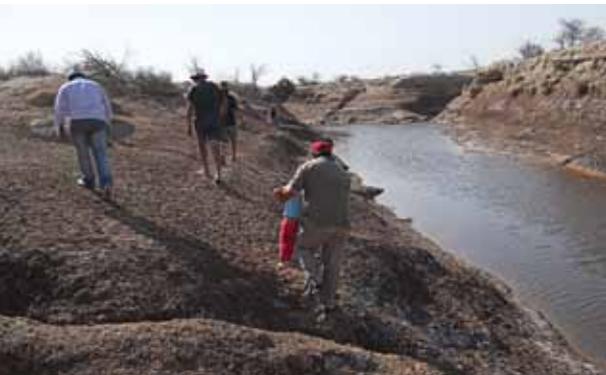
Al llenarse las cárcavas más de lo habitual (como resultado de las obras de restauración), los antiguos abrevaderos utilizados por los animales domésticos se pierden quedando cubiertos por el agua. Esto es un problema, dado que siendo el agua dulce un recurso muy escaso en la región, la atracción de los animales a bajadas y abrevaderos inseguros puede llevarlos a la muerte (Figura 28).

Figura 28.- Pérdida de abrevaderos para animales domésticos.

- Crear nuevas bajadas o restaurar las existentes. Las bajadas existentes pueden mejorarse, colocando tierra arcillosa, ramas y monte para compactar la superficie. Se puede utilizar geotextil y cubrir con tierra arcillosa o arena para fijar el suelo
- Cerrar las bajadas que presentan riesgo para los animales
- Repoblar con plantas acuáticas los nuevos reservorios de agua
- Utilizar el agua para riego de huertas familiares
- Seguimiento y control de los terraplenes
- Ajustes en la comunicación de los pobladores con el grupo de técnicos

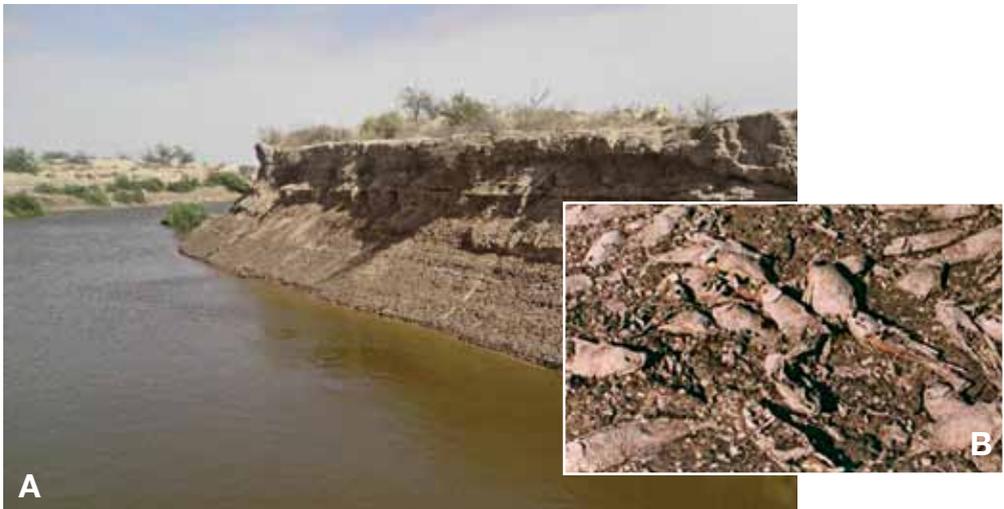
Otro problema potencial según los vecinos es que el agua de lluvia acumulada en las cárcavas, con el tiempo se estanca y descompone, especialmente cuando no existe vegetación acuática, la cual

contribuye a renovar el oxígeno del agua. Además con el paso del tiempo las aguas se salinizan. Si en estas cárcavas habitan peces, se mueren y el agua se hecha a perder (Figura 30).

Figura 30.- Descomposición del agua: A) agua estancada en una cárcava y B) peces que quedan atrapados en estos ambientes y se mueren.

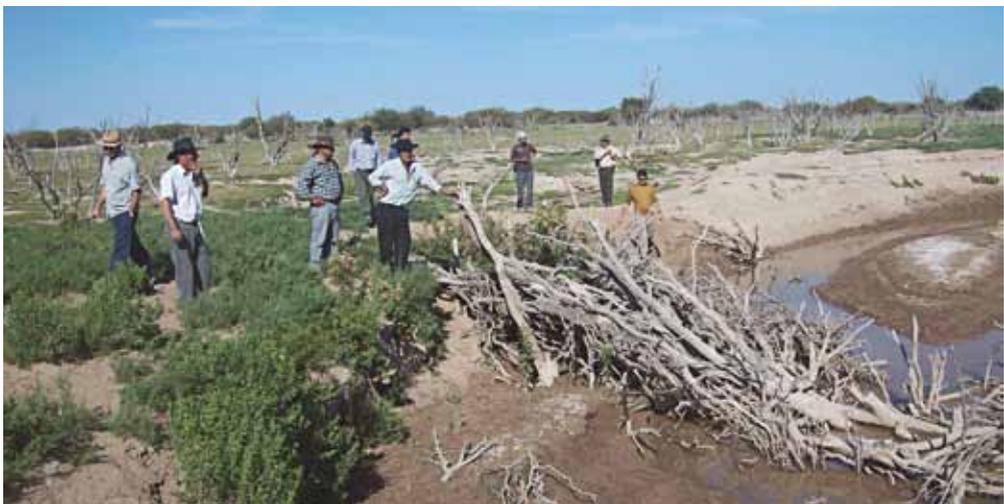
Figura 4.- en el sector "Corral de Julia" se observa un pie de gallo hecho con ramas y palos para levantar el nivel de base de un curso de agua del bañado.
