**INFORME DE DIAGNÓSTICOS  
TÉCNICO Y SOCIAL  
PARTICIPATIVO**

**DIAGNÓSTICO DE LA SITUACIÓN DE PÉRDIDA DE LA  
LÍNEA COSTERA Y SU IMPACTO EN LOS MEDIOS DE  
VIDA DE LA COMUNIDAD DE GARACHINÉ, DISTRITO DE  
CHEPIGANA, PROVINCIA DE DARIÉN**

**2020**

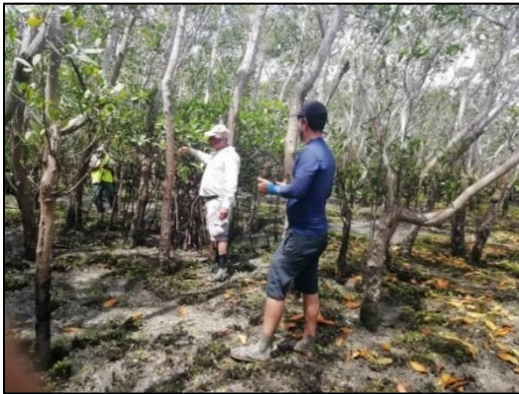
Imagen N°3.2. Medición de parcela N°1. Fuente: Proyecto Levantamiento de un Diagnóstico Participativo Sobre Afectaciones en Medios de Vida de la Comunidad de Garachiné Asociada a la Erosión Costera y Elaboración de Estrategia y Plan de Acción Comunitario. Fundación Wetlands International, 2019-2020.

Las parcelas se ubican dentro de los 30 metros de distancia de la línea de alta marea ordinaria desde la ribera de la Comunidad de Garachiné distribuidas dos parcelas en los manglares que se encuentran a ambos lados del pueblo y otra parcela en el pequeño mangle que se ubica frente a las ruinas de la primera iglesia. Todas las parcelas fueron georreferenciadas o marcadas con coordenadas de GPS. (Ver Imágenes N°3.2, 3.3 y 3.4).

Una vez seleccionada la parcela o los sitios se procedió a delimitar el área utilizando cinta métrica para medir las distancias, colocando cuatro estacas en cada esquina (vértice) para establecer el perímetro de 10 x 10 metros. Cada vértice o punto del área fue georreferenciado con un GPS.

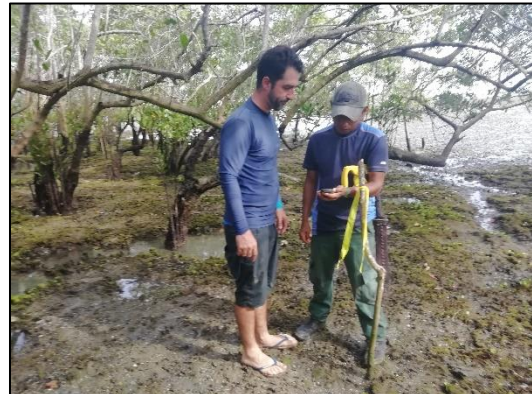
Imagen N°3.3. Medición de parcela N°2. Fuente: Proyecto Levantamiento de un Diagnóstico Participativo Sobre Afectaciones en Medios de Vida de la Comunidad de Garachiné Asociada a la Erosión Costera y Elaboración de Estrategia y Plan de Acción Comunitario. Fundación Wetlands International, 2019-2020.

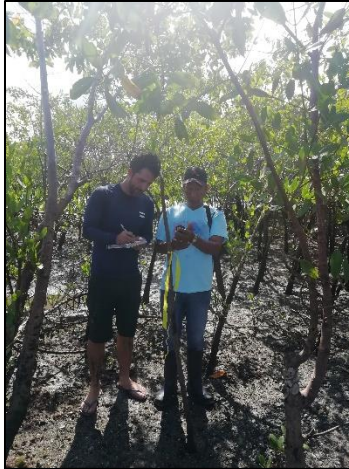
Imagen N°3.4. Medición de parcela N°3. Fuente: Proyecto Levantamiento de un Diagnóstico Participativo Sobre Afectaciones en Medios de Vida de la Comunidad de Garachiné Asociada a la Erosión Costera y Elaboración de Estrategia y Plan de Acción Comunitario. Fundación Wetlands International, 2019-2020.

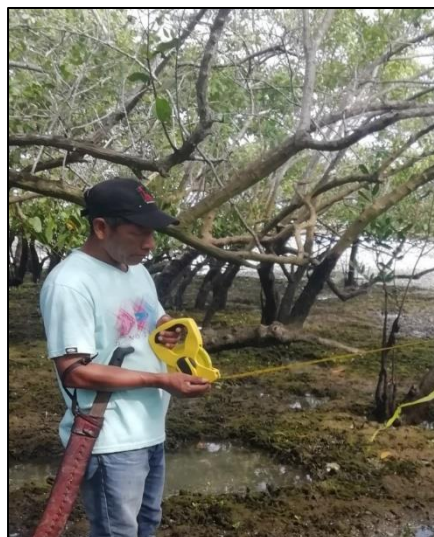
Imagen N°3.6. Medición de transecto con cinta métrica. Fuente: Proyecto Levantamiento de un Diagnóstico Participativo Sobre Afectaciones en Medios de Vida de la Comunidad de Garachiné Asociada a la Erosión Costera y Elaboración de Estrategia y Plan de Acción Comunitario. Fundación Wetlands International, 2019-2020.

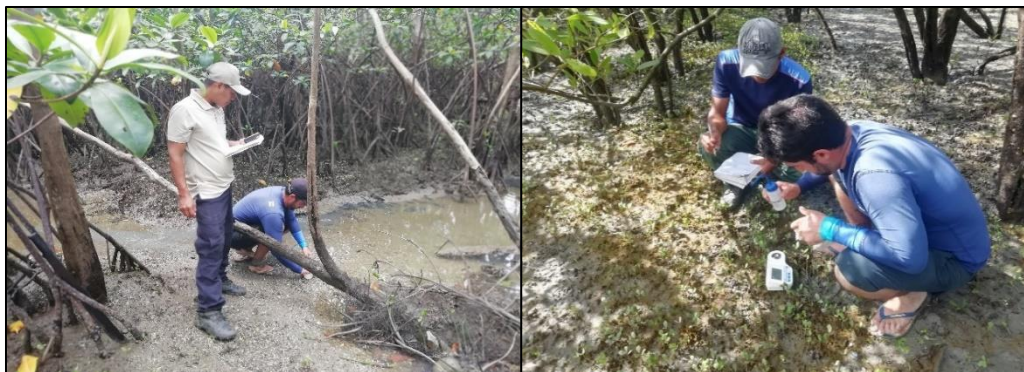
Imagen N°3.7. Toma de muestras de salinidad junto a personal de MiAmbiente. Fuente: Proyecto Levantamiento de un Diagnóstico Participativo Sobre Afectaciones en Medios de Vida de la Comunidad de Garachiné Asociada a la Erosión Costera y Elaboración de Estrategia y Plan de Acción Comunitario. Fundación Wetlands International, 2019-2020.

Se tomaron muestras de agua en campo con el objetivo de medir la salinidad para las tres parcelas dentro del manglar. Las muestras se tomaron junto al personal de Ministerio del Ambiente el día 14 de octubre del 2019, tanto en marea alta como en marea baja. La marea baja de referencia para ese día fue a las 10:14 AM de 0.9 pies (0.27m) y la marea alta fue a las 4:19 PM de 15.4 pies (4.69m), ver en adjunto registro de marea de la Autoridad del Canal de Panamá.

La salinidad se midió con un refractómetro de luz digital marca Hanna, para verificar la influencia de agua dulce y marina (ver Imagen N°3.7).

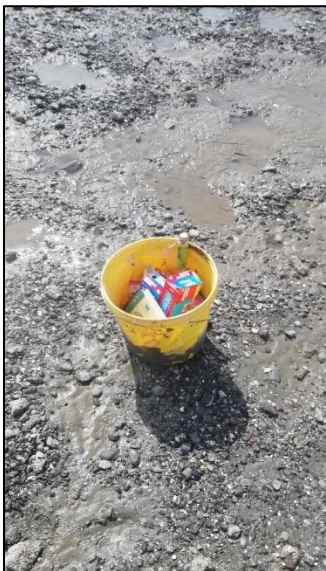
Imagen N°3.8. Toma de muestras suelo en el punto A. Fuente: Proyecto Levantamiento de un Diagnóstico Participativo Sobre Afectaciones en Medios de Vida de la Comunidad de Garachiné Asociada a la Erosión Costera y Elaboración de Estrategia y Plan de Acción Comunitario. Fundación Wetlands International, 2019-2020.

Primero se realizó la determinación de la cantidad de muestras o calicatas que se tenían que efectuar, utilizando como referencia bibliográfica el Manual “El Muestreo de suelo para análisis de fertilidad” del Instituto de Investigaciones Agropecuarias de Panamá (IDIAP). En campo se seleccionaron al azar los diez (10) puntos de muestreos de suelo para el análisis de textura, distribuidos tanto en las áreas de bosque de manglar como en los espacios abiertos o despejados de manglar y zonas del límite de la marea baja (ver imagen N°3.8). En el capítulo N°3.4 se muestra la distribución de los puntos de muestreo.

Las muestras fueron tomadas durante la gira de diciembre de 2019. Los materiales utilizados para la toma de muestra de suelo fueron una pala de mano, bolsas ziploc y un GPS. La profundidad fue de treinta centímetros (30 cm), recolectando un kilo y medio de sustrato, colocado en la bolsa ziploc e identificaron con un código de campo.

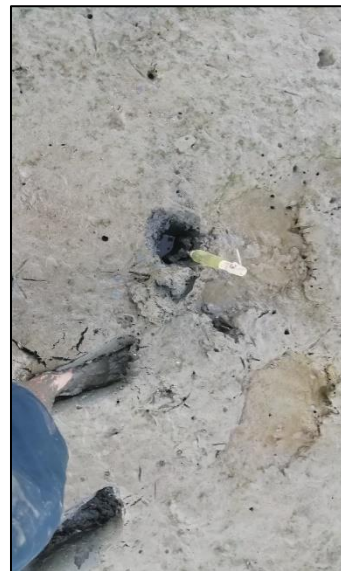
Imagen N°3.9. Toma de muestras suelo en el punto B. Fuente: Proyecto Levantamiento de un Diagnóstico Participativo Sobre Afectaciones en Medios de Vida de la Comunidad de Garachiné Asociada a la Erosión Costera y Elaboración de Estrategia y Plan de Acción Comunitario. Fundación Wetlands International, 2019-2020.

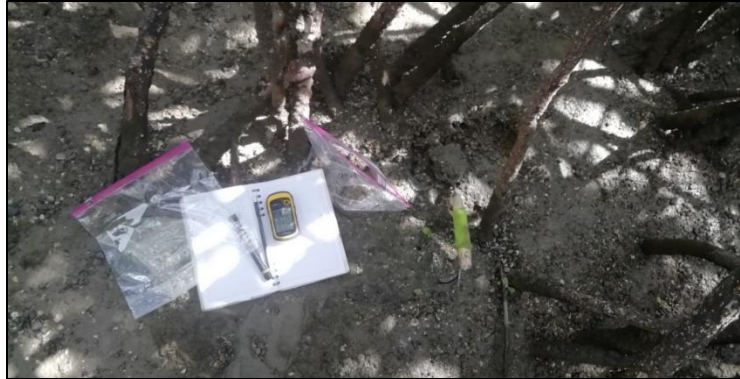
**Imagen N°3.10. Toma de muestras suelo en el punto C. Fuente: Proyecto Levantamiento de un Diagnóstico Participativo Sobre Afectaciones en Medios de Vida de la Comunidad de Garachiné Asociada a la Erosión Costera y Elaboración de Estrategia y Plan de Acción Comunitario. Fundación Wetlands International, 2019-2020.**

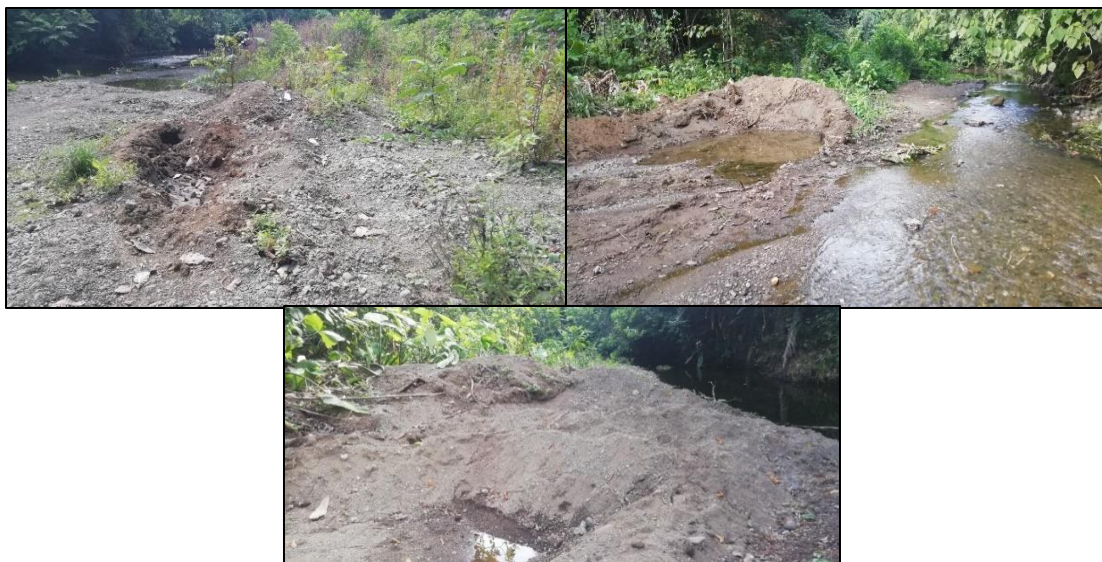
**Imagen N°3.11. Sitios de extracción de material en río San Antonio. Fuente: Proyecto Levantamiento de un Diagnóstico Participativo Sobre Afectaciones en Medios de Vida de la Comunidad de Garachiné Asociada a la Erosión Costera y Elaboración de Estrategia y Plan de Acción Comunitario. Fundación Wetlands International, 2019-2020.**

También se realizó un recorrido, junto al personal de MiAmbiente, para observar y georreferenciar con GPS los sitios o lugares de extracción de arena en el río San Antonio (ver imagen 3.11).

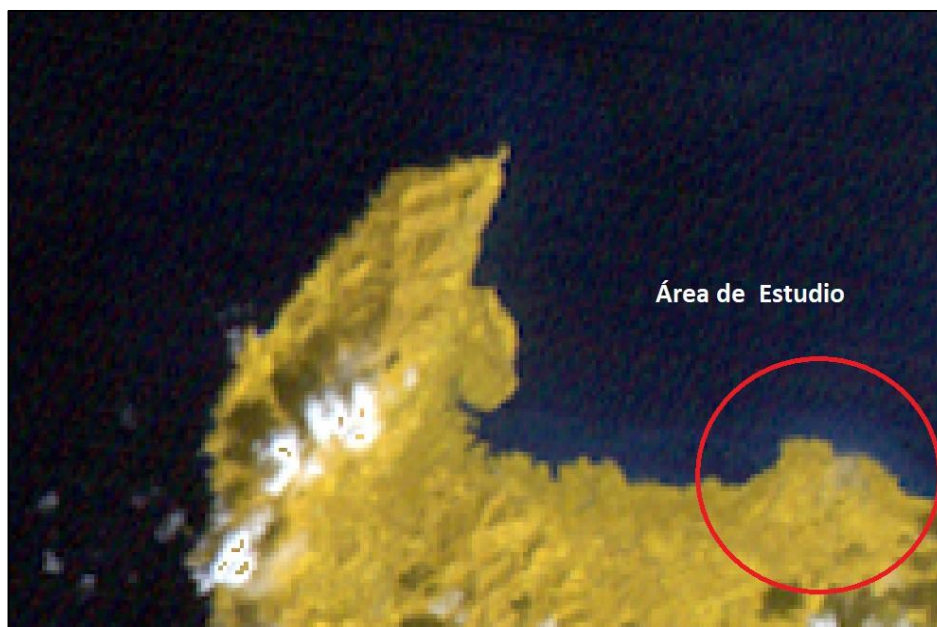
Imagen N°3.14. Recorte imagen de satélite Landsat 1, capturada el 12 de enero de 1984. Fuente: Proyecto Levantamiento de un Diagnóstico Participativo Sobre Afectaciones en Medios de Vida de la Comunidad de Garachiné Asociada a la Erosión Costera y Elaboración de Estrategia y Plan de Acción Comunitario. Fundación Wetlands International, 2019-2020.

De esta se obtuvieron los siguientes recortes ajustados en donde se aprecia el área objeto de nuestro interés (ver imágenes N°3.14, 3.15 y 3.16).

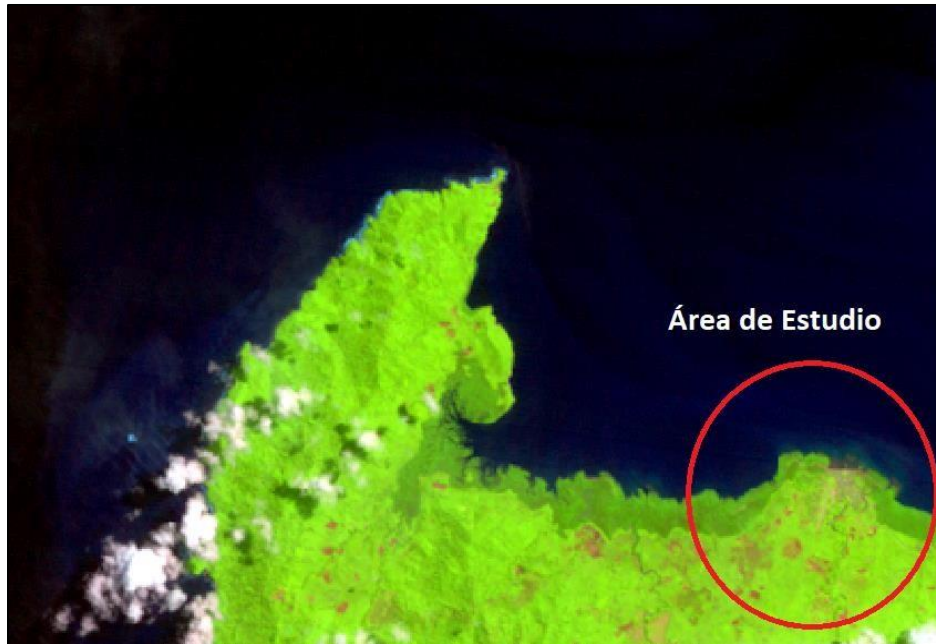
Imagen N°3.15. Recorte imagen de satélite Landsat 5, capturada el 23 de mayo del 2000. Fuente: Proyecto Levantamiento de un Diagnóstico Participativo Sobre Afectaciones en Medios de Vida de la Comunidad de Garachiné Asociada a la Erosión Costera y Elaboración de Estrategia y Plan de Acción Comunitario. Fundación Wetlands International, 2019-2020.

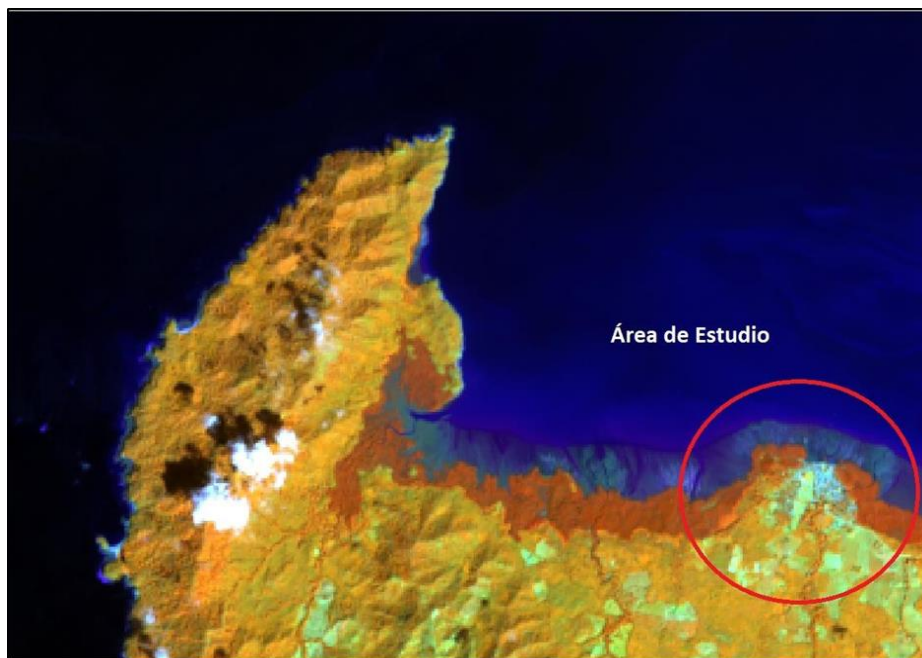
Imagen N°3.16. Recorte imagen de satélite Landsat 8, capturada el 12 de enero de 2019. Fuente: Proyecto Levantamiento de un Diagnóstico Participativo Sobre Afectaciones en Medios de Vida de la Comunidad de Garachiné Asociada a la Erosión Costera y Elaboración de Estrategia y Plan de Acción Comunitario. Fundación Wetlands International, 2019-2020.

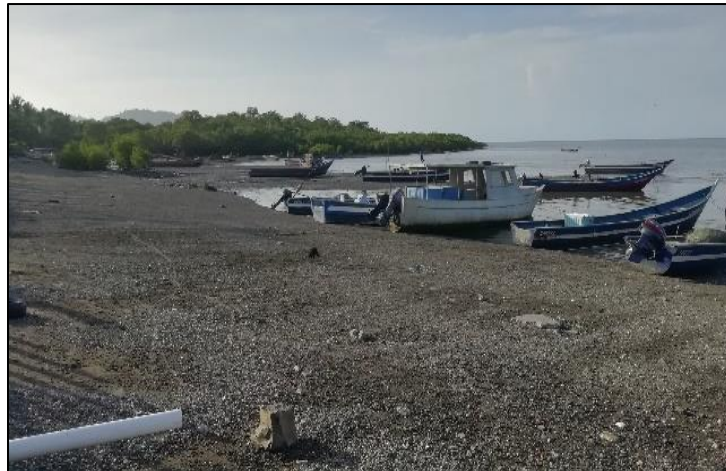
**Imagen N°3.22. Vista del área donde se ubicó la parcela n°2. Fuente: Proyecto Levantamiento de un Diagnóstico Participativo Sobre Afectaciones en Medios de Vida de la Comunidad de Garachiné Asociada a la Erosión Costera y Elaboración de Estrategia y Plan de Acción Comunitario. Fundación Wetlands International, 2019-2020.**

En relación con la salud del manglar, en el Cuadro N°3.10 se refleja el estado en que se encuentran las parcelas. De igual manera se observa que la parcela n°2 presentaba árboles muertos y que aparentaban ser más antiguos, dato, que se puede asociar al hecho de presentar una sucesión de especies más avanzada (ver Cuadro n°3.2), por otra parte, la parcela n°3 es la más comprometida en relación con el estado de salud del bosque (ver imágenes N°3.22, 3.23 y 3.24).

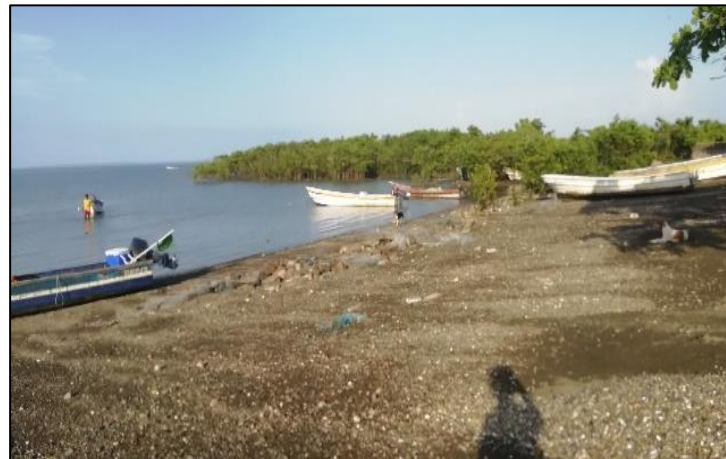
**Imagen N°3.23. Vista del área donde se ubicó la parcela n°1. Fuente: Proyecto Levantamiento de un Diagnóstico Participativo Sobre Afectaciones en Medios de Vida de la Comunidad de Garachiné Asociada a la Erosión Costera y Elaboración de Estrategia y Plan de Acción Comunitario. Fundación Wetlands International, 2019-2020.**

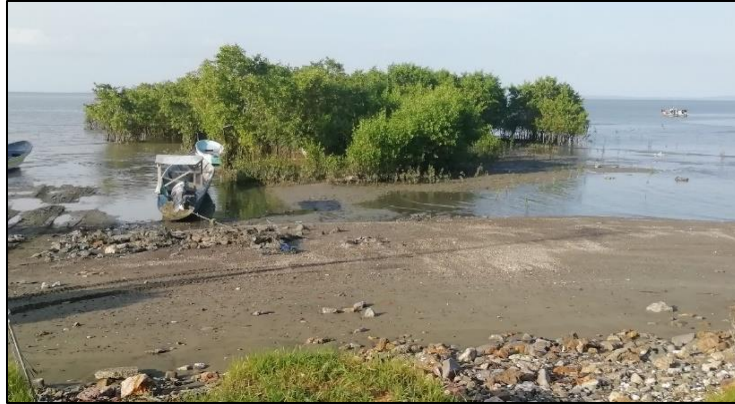
**Imagen N°3.24. Vista del parche de manglar donde se ubicó la parcela n°3. Fuente: Proyecto Levantamiento de un Diagnóstico Participativo Sobre Afectaciones en Medios de Vida de la Comunidad de Garachiné Asociada a la Erosión Costera y Elaboración de Estrategia y Plan de Acción Comunitario. Fundación Wetlands International, 2019-2020.**

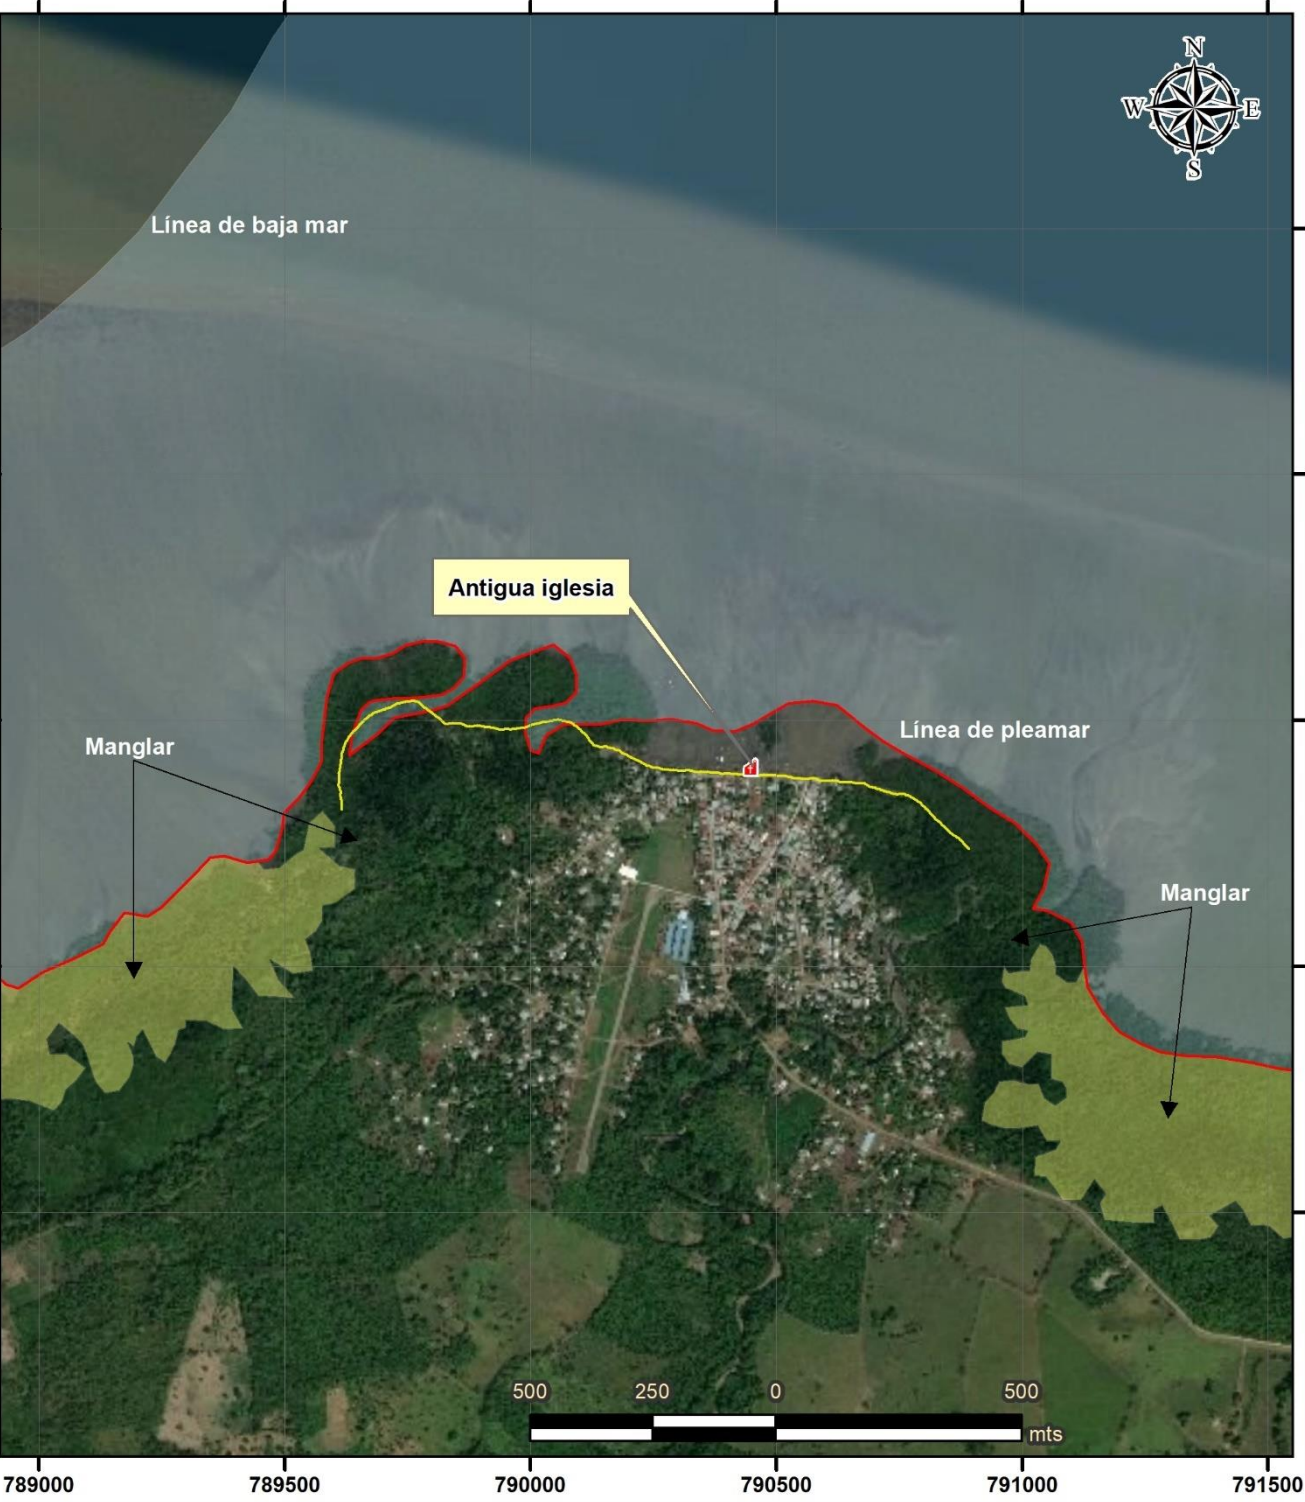
**CONTRASTE DE LÍMITES ENTRE LOS AÑOS 1931 Y 2019 EN EL POBLADO DE GARACHINÉ, DISTRITO DE CHEPIGANA, PROVINCIA DE DARIÉN**

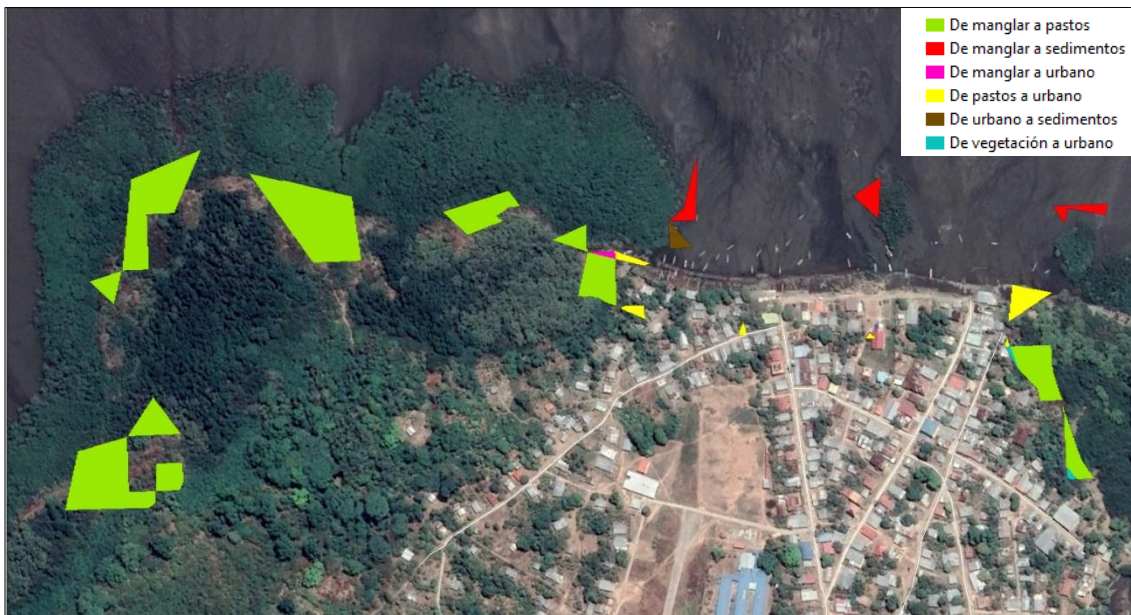
**Imagen N°3.27. Identificación de pérdida de cobertura entre los años 2000 y 2019. Fuente: Proyecto Levantamiento de un Diagnóstico Participativo Sobre Afectaciones en Medios de Vida de la Comunidad de Garachiné Asociada a la Erosión Costera y Elaboración de Estrategia y Plan de Acción Comunitario. Fundación Wetlands International, 2019-2020.**

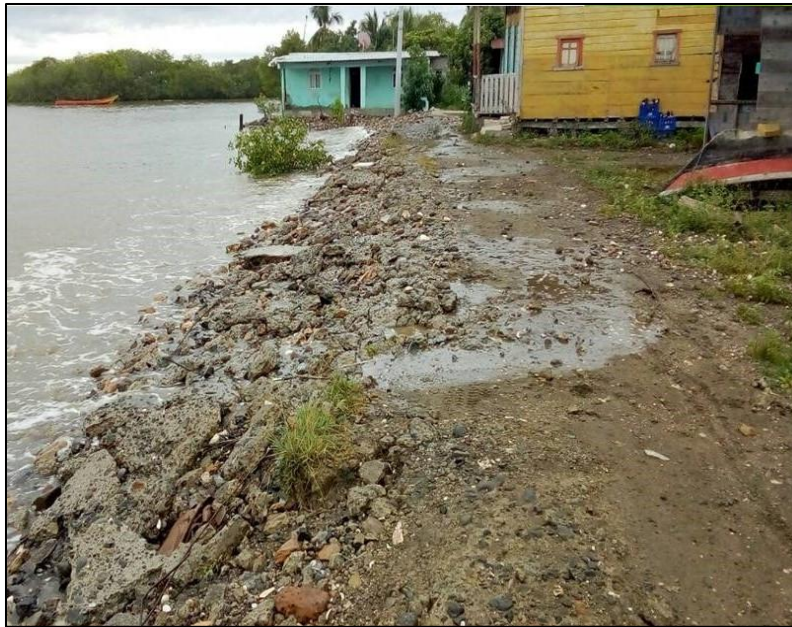
Imagen N°5.4. Avance de litoral costero en Garachiné. Fuente: Fuente: Club Cívico de Garachineños Unidos residentes en Panamá, 2015.

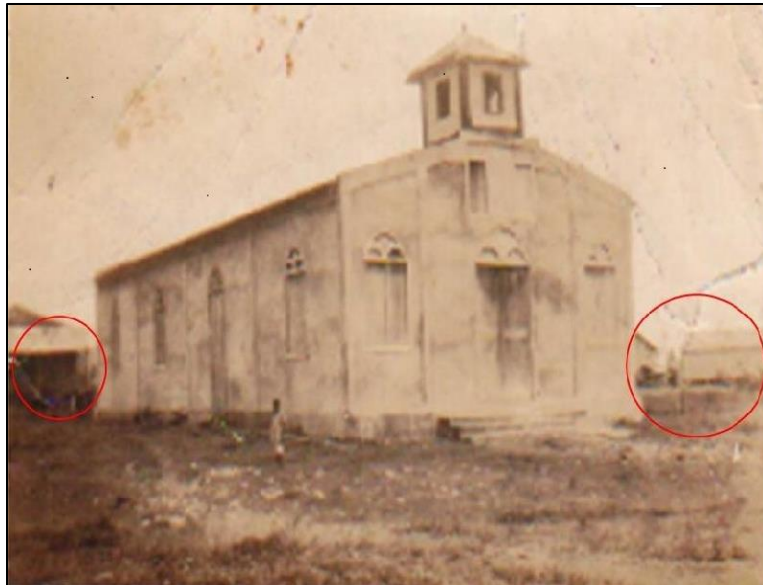
Imagen N°5.15. Primera iglesia de mampostería en Garachiné. Fuente: Club Cívico de Garachineños Unidos residentes en Panamá, 2015.

En la imagen N°5.15 se muestra la Primera iglesia de mampostería en Garachiné, construida en la década de 1930, por el padre José Berengueras, en su alrededor se pueden observar viviendas. A partir de 1960, cuando inicia a surgir la problemática de las fuertes mareas se fueron desapareciendo las viviendas que estaban en sus alrededores.

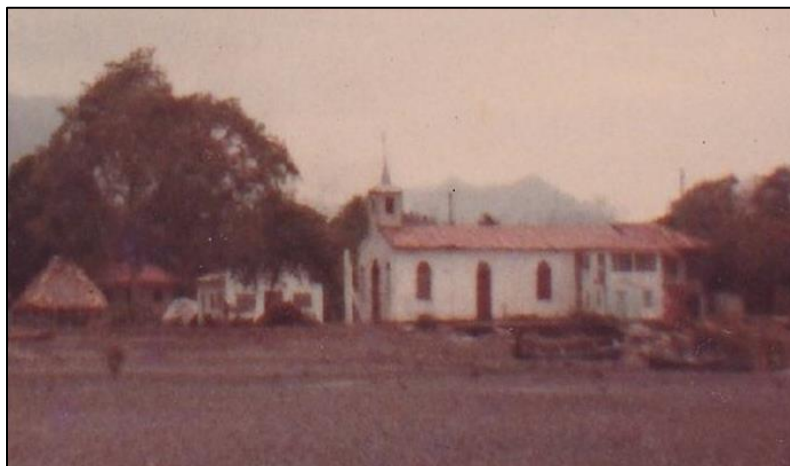
Imagen N°5.16. Vista de la iglesia en el año 1984, donde se observa la desaparición de las viviendas. Fuente: Club Cívico de Garachineños Unidos residentes en Panamá, 2015.

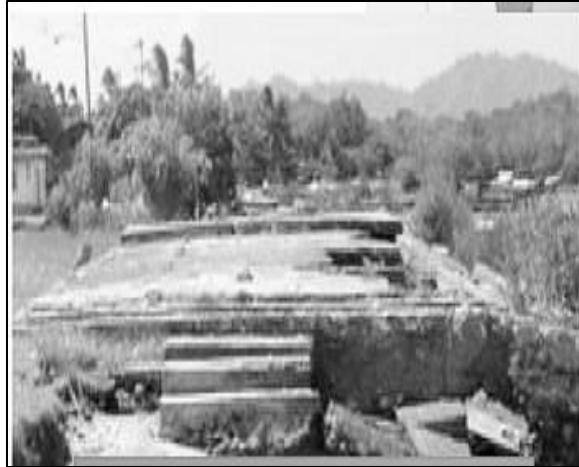
Imagen N°5.17. Escombros de la antigua iglesia. Fuente: Club Cívico de Garachineños Unidos residentes en Panamá, 2015.

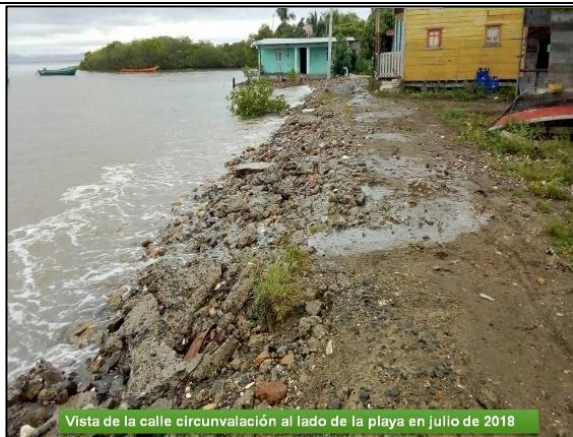
Vista de la calle circunvalación al lado de la playa en julio de 2018

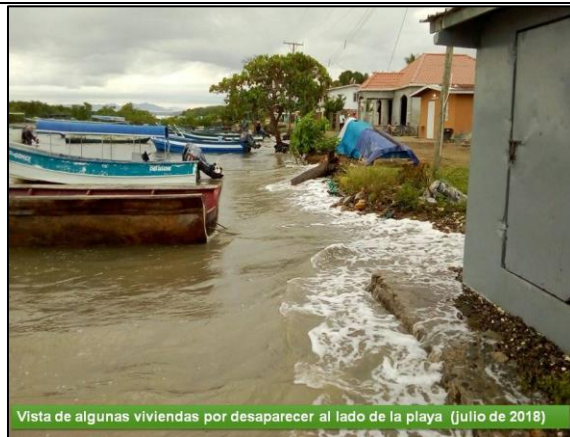
Vista de algunas viviendas por desaparecer al lado de la playa (julio de 2018)

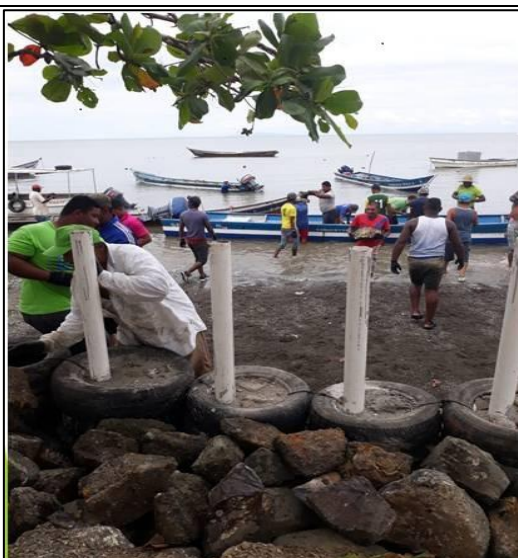
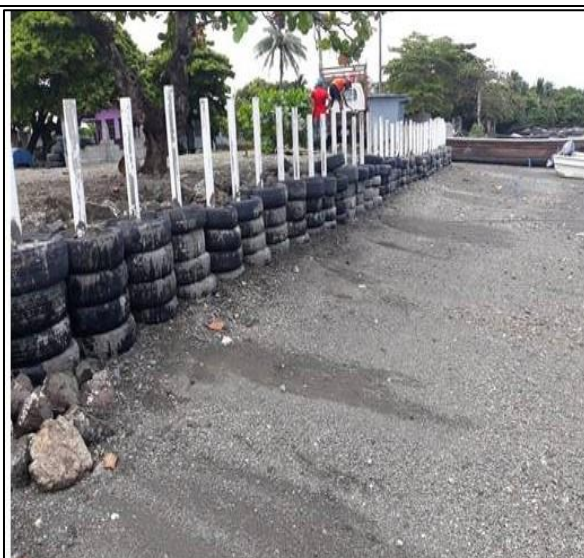
Colocación de llantas como barreras de contención para evitar el avance del litoral.

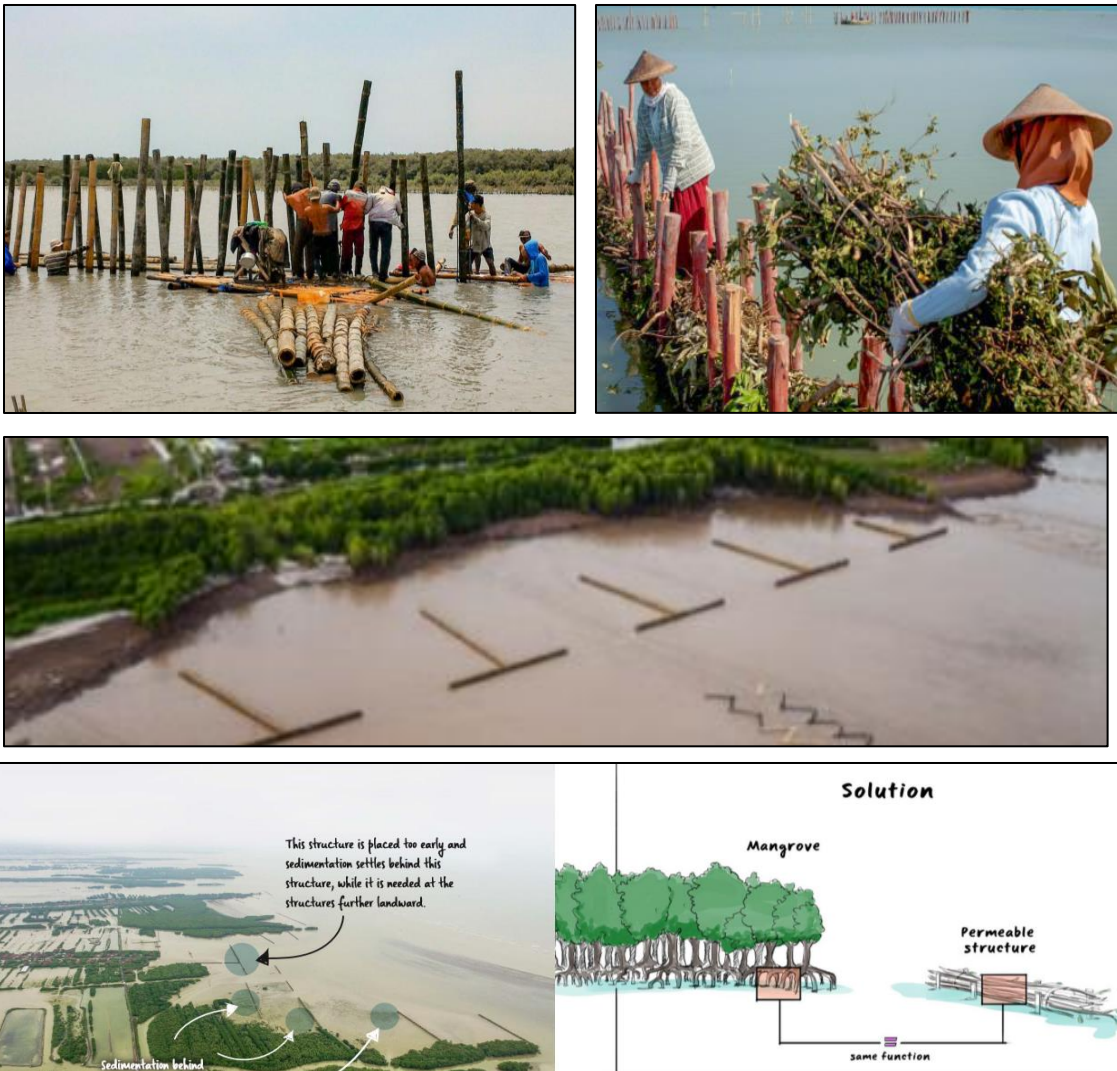
Imagen A1.1. Ejemplo del uso de las barreras permeables para protección costera. Fuente: Building with Nature: Thinking, acting and interacting differently. Ecoshape 2012. Compañía Allied Concrete, Charlottesville, Virginia, EEUU 2018. Wetlands International, 2017.

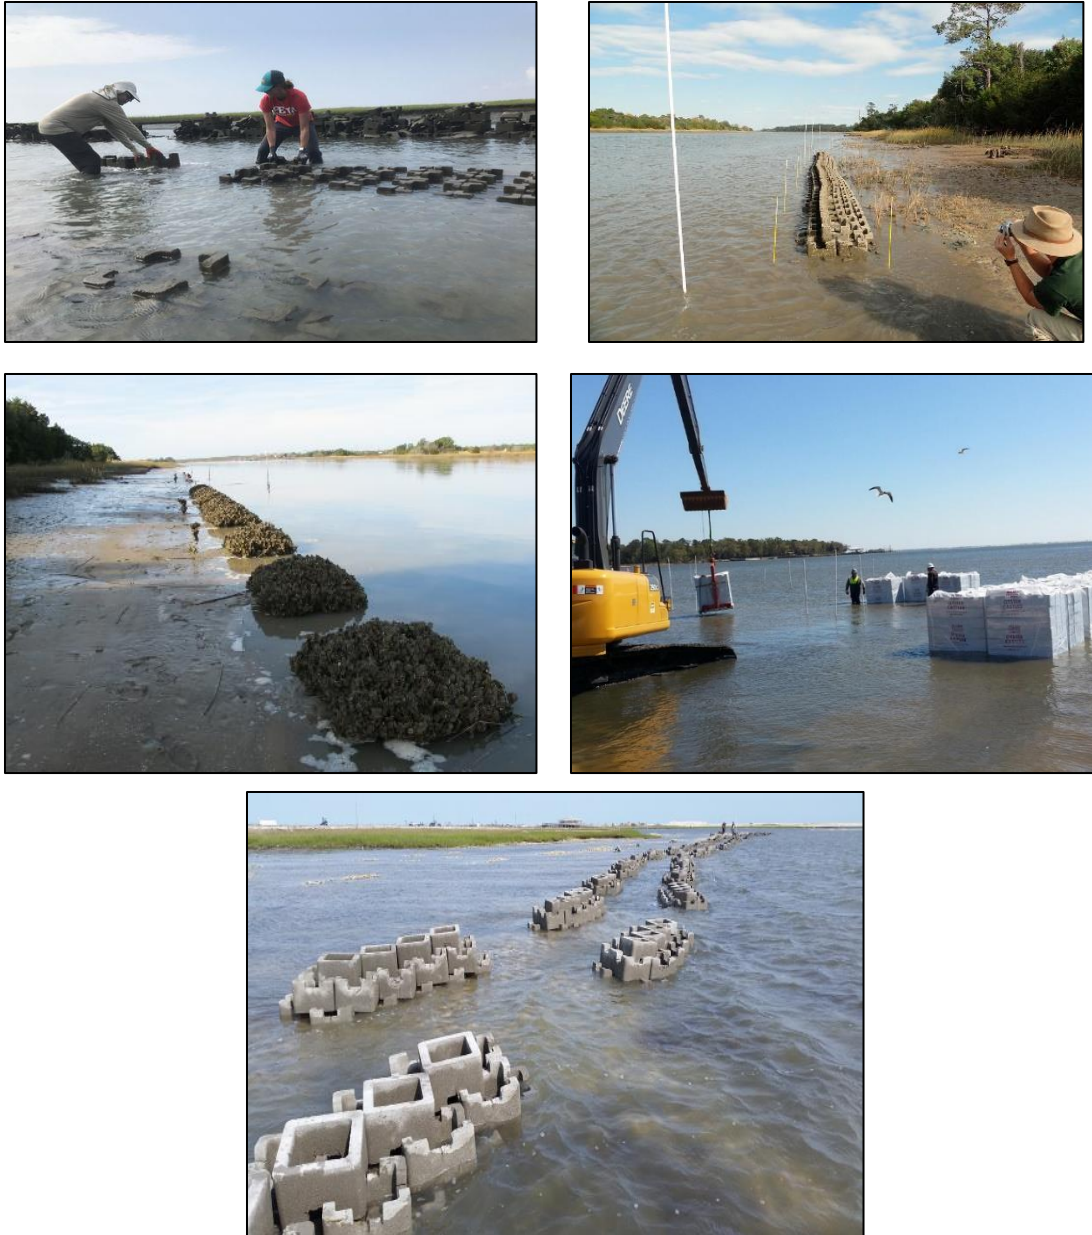
Imagen A1.2. Ejemplo del uso de castillos de ostras para protección costera. Fuente: Building with Nature: Thinking, acting and interacting differently. Ecoshape 2012. Compañía Allied Concrete, Charlottesville, Virginia, EEUU 2018.

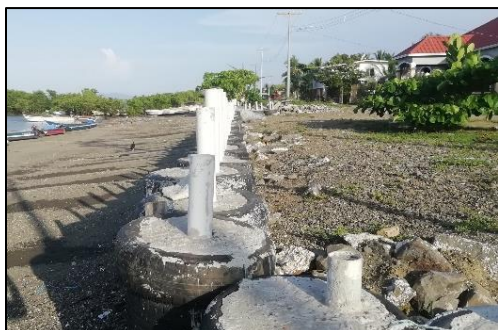
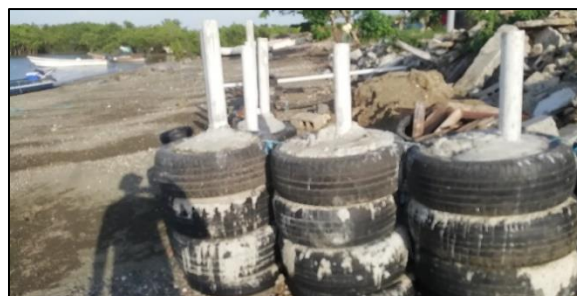
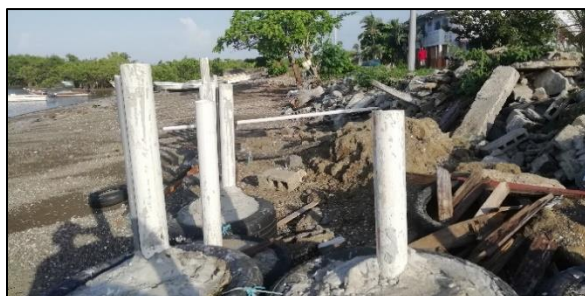
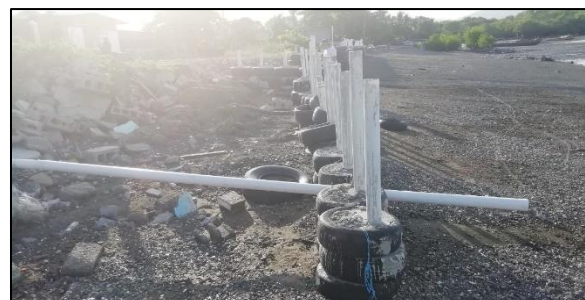
Actualmente, esta es una medida que la comunidad de Garachiné ha empleado para solventar la problemática de las inundaciones. Estas estructuras son a base de neumáticos en desuso o descarte, los cuales van empilados y rellenos con cemento o piedra. En el centro llevan un pilote que debe ir enterrado un metro en el suelo.

La medida empleada en Garachiné utiliza tres neumáticos por pilote (Imagen A1.3). Esta medida también funge como arrecife artificial y ayuda en la captura y retención de sedimentos. Se replicaría el modelo ya utilizado por comunitarios con el objetivo de ampliarlo a toda la línea de costa.

**Imagen A1.3. Ejemplo del uso de barrera de neumáticos en la comunidad de Garachiné. Fuente: Proyecto Levantamiento de un Diagnóstico Participativo Sobre Afectaciones en Medios de Vida de la Comunidad de Garachiné Asociada a la Erosión Costera y Elaboración de Estrategia y Plan de Acción Comunitario. Fundación Wetlands International, 2019-2020.**
