**INFORME DE DIAGNÓSTICOS
TÉCNICO Y SOCIAL
PARTICIPATIVO**

**DIAGNÓSTICO DE LA SITUACIÓN DE PÉRDIDA DE LA
LÍNEA COSTERA Y SU IMPACTO EN LOS MEDIOS DE
VIDA DE LA COMUNIDAD DE GARACHINÉ, DISTRITO DE
CHEPIGANA, PROVINCIA DE DARIÉN**

2020

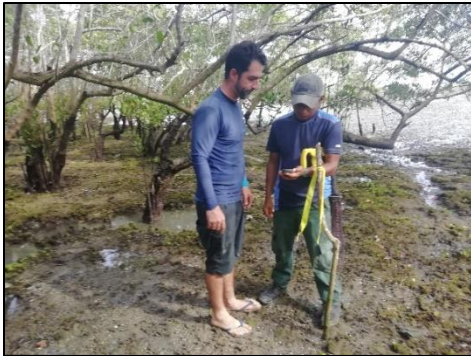
Imagen N°1. Medición de parcelas. Fuente: Proyecto Levantamiento de un Diagnóstico Participativo Sobre Afectaciones en Medios de Vida de la Comunidad de Garachiné Asociada a la Erosión Costera y Elaboración de Estrategia y Plan de Acción Comunitario. Fundación Wetlands International, 2019-2020.

El trabajo realizado consistió en un análisis de parámetro biofísicos que incluyen al bosque de manglar basados en la metodología de Mangrove Monitoring Guideline (JICA 2014), la salinidad del agua con un refractómetro digital marca Hanna y la textura del suelo junto a un análisis geográfico del área realizado con Software ArcGIS 10.5, complemento: Extensión

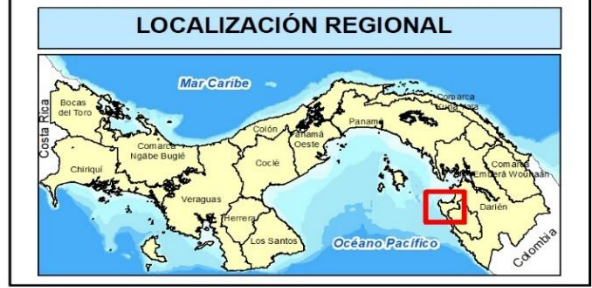
- LEYENDA**
- Línea de Costa año 1984
 - Línea de Costa año 2000
 - Línea de Costa año 2019
- EROSIÓN O SEDIMENTACIÓN**
- Máxima Erosión
 - Erosión
 - Mínima Erosión
 - Mínima Sedimentación
 - Sedimentación

Escala: 1:10.000

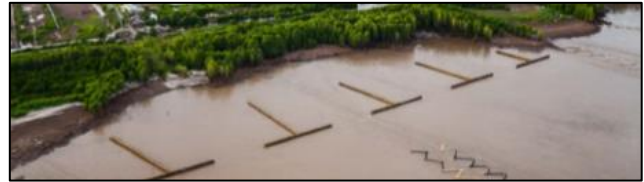
Imagen N°3. Ejemplo del uso de las barreras permeables para protección costera. Fuente: Wetlands International, 2017.

Alternativa 1: El uso de barreras permeables: Empleando palizada y enramada producto de corte o mantenimiento de las cercas vivas en las fincas del área como material básico. Esta barrera lo que hace es disminuye el efecto erosivo, retener sedimentos y permite la retención de propágulos y el desarrollo de sus raíces mediante labores comunitarias de revegetación realizar la repoblación del manglar en la parte frontal de la comunidad (lo cual implica bajo costos y de rápida implementación).

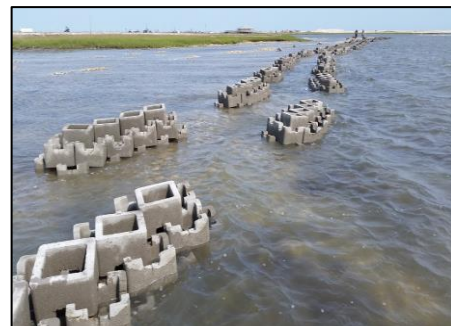
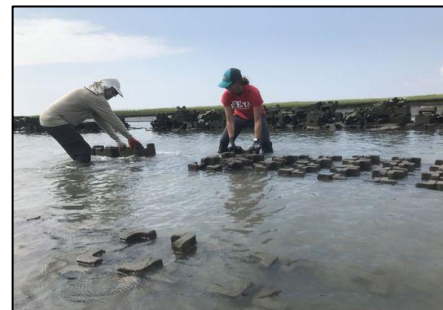
Imagen N°4. Ejemplo del uso de castillos de ostras para protección costera. Fuente: Wetlands International, 2017.

Alternativa 2: La construcción de castillos de ostras: Implica un piloto de construcción de estructuras a base de cemento, donde se pueda recuperar la población de ostras en áreas donde se requiera proteger las costas erosionadas como plan piloto. Esta opción es viable tomando en cuenta la gran cantidad de ostras que se encuentran en el sustrato e inclusive en las raíces de mangle, que en futuro se podrán cosechar para el consumo de la población.

Ambas alternativas pueden ser implementadas de manera conjunta o por separado, sin embargo, una diferencia es el material a utilizar. En la primera se puede emplear palizada producto de mantenimientos de las cercas en las fincas del área. La segunda requiere de uso de cemento el cual se debe comprar. Además, el diseño de la disposición de las estructuras mencionadas anteriormente puede contar con una rampa de pilotes para que los pobladores lleguen hasta sus embarcaciones libremente, fuera del perímetro de restauración.
