# DIAGNÓSTICO DE LA SITUACIÓN DE PÉRDIDA DE LÍNEA COSTERA Y SU IMPACTO EN LOS MEDIOS DE VIDA DE LA COMUNIDAD DE GARACHINÉ, DISTRITO DE CHEPIGANA, PROVINCIA DE DARÍEN

DIAGNÓSTICOS TÉCNICO Y SOCIAL PARTICIPATIVO Y  
PLAN DE ACCIÓN COMUNITARIO

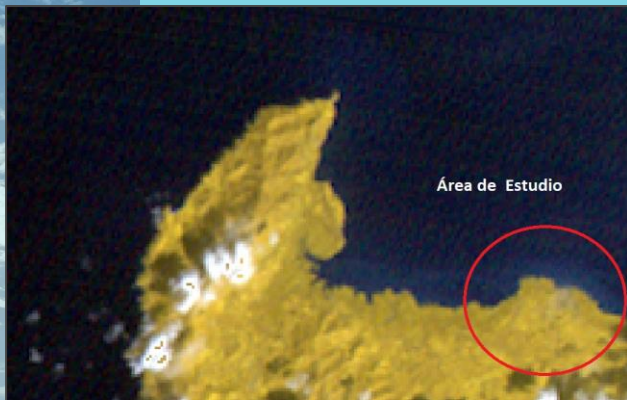
Recorte imagen de satélite Landsat 1, capturada el 12 de enero de 1984.

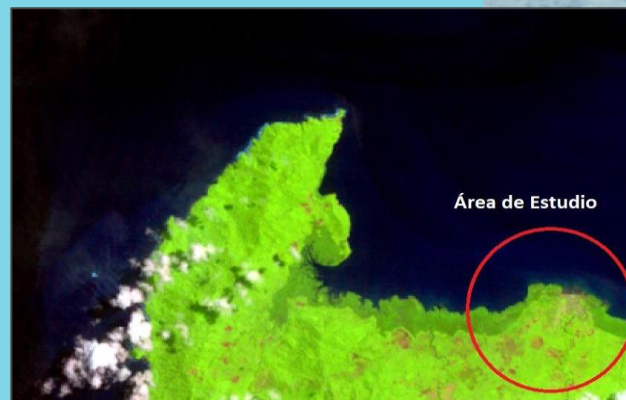
Recorte imagen de satélite Landsat 5, capturada el 23 de mayo del 2000.

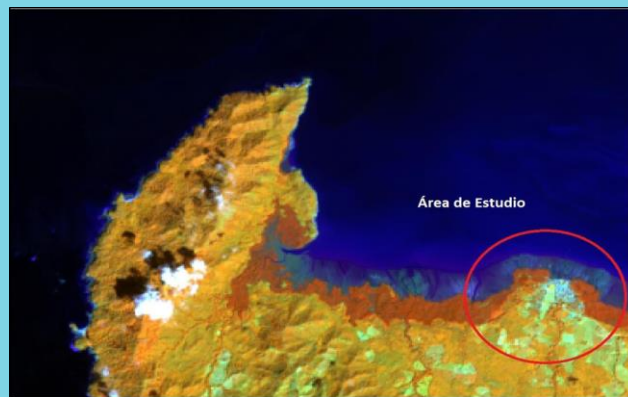
Recorte imagen de satélite Landsat 8, capturada el 12 de enero de 2019.

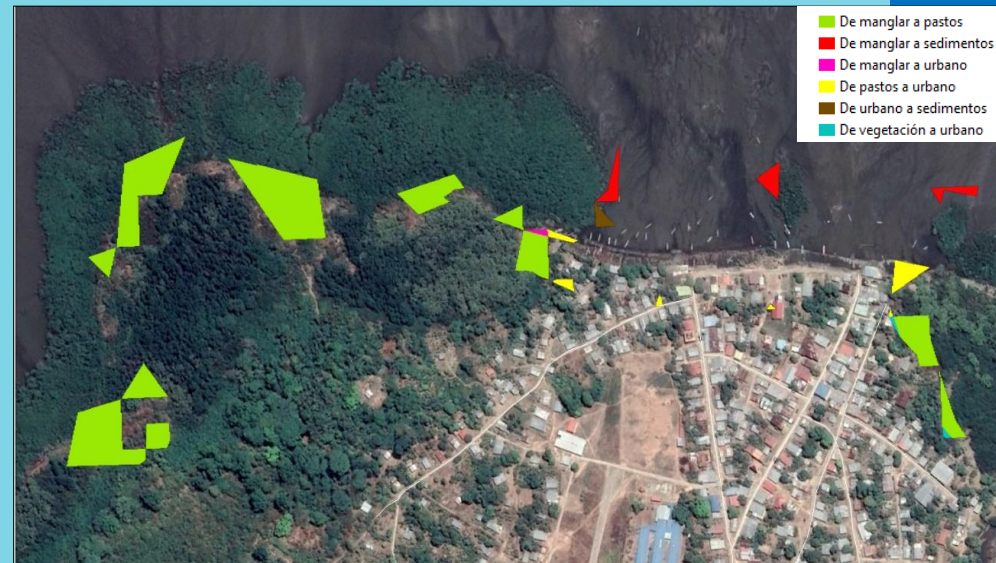
Identificación de pérdida de cobertura entre los años 2000 y 2019.

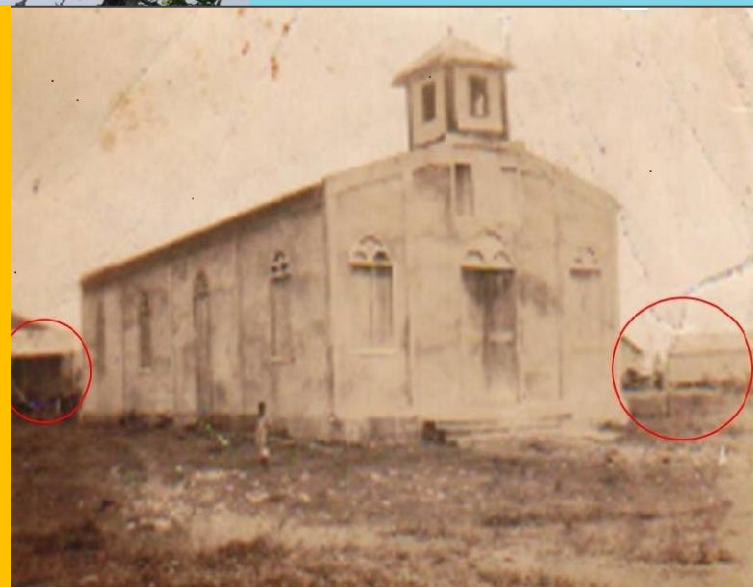
En la imagen se muestra la Primera iglesia de mampostería en Garachiné, construida en la década de 1930, por el padre José Berengueras, en su alrededor se pueden observar viviendas. A partir de 1960, cuando inicia a surgir la problemática de las fuertes mareas se fueron desapareciendo las viviendas que estaban en sus alrededores.

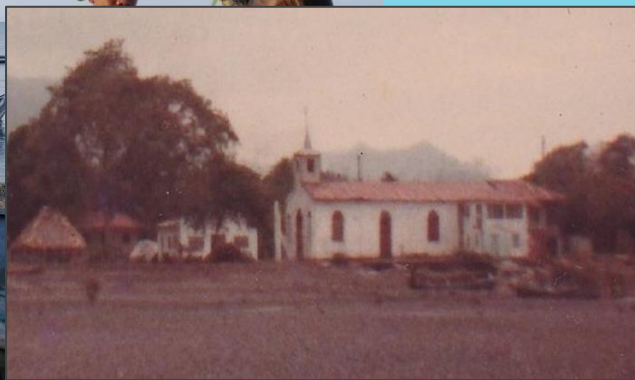
Vista de la iglesia en el año 1984, donde se observa la desaparición de las viviendas.

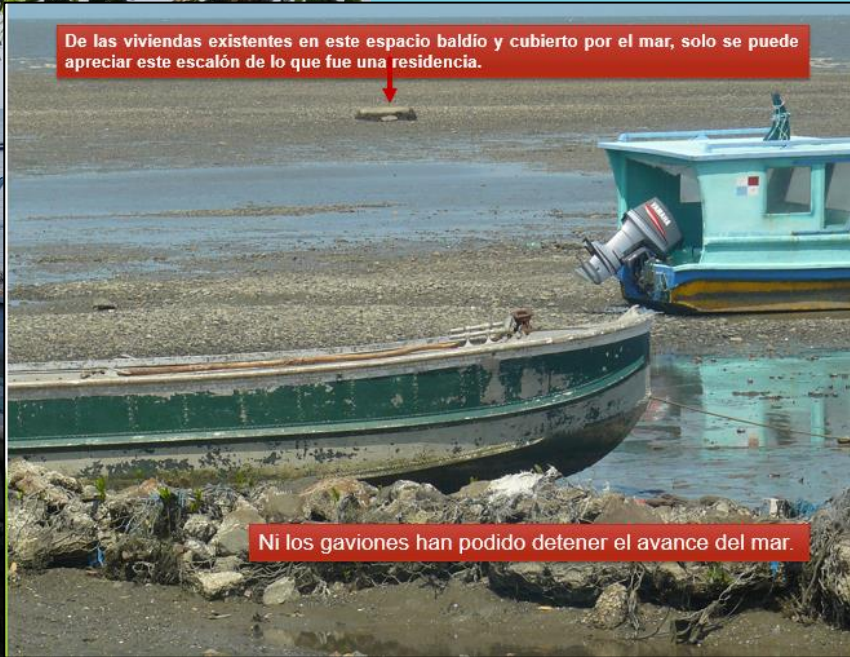
Ni los gaviones han podido detener el avance del mar.

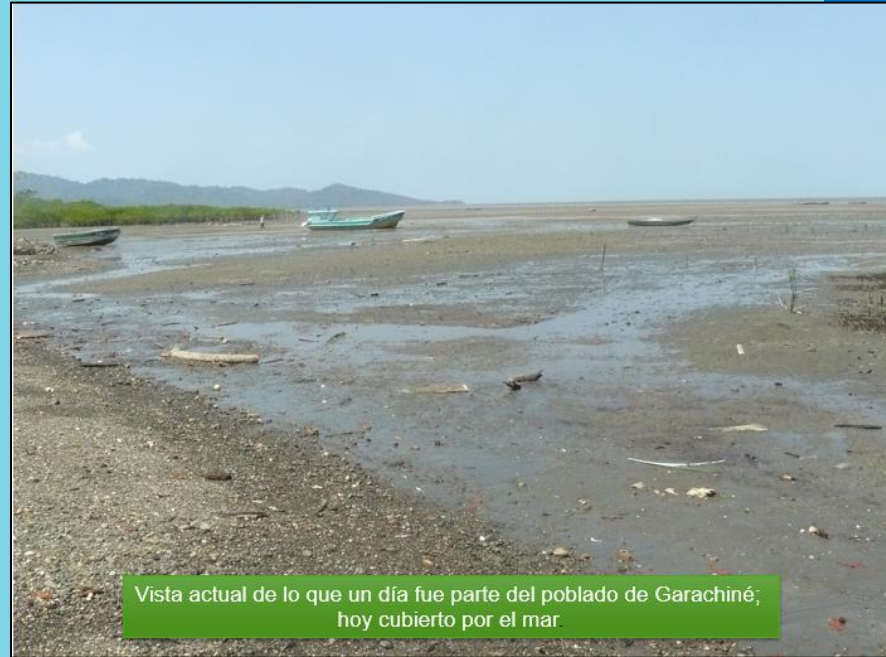
Vista actual de lo que un día fue parte del poblado de Garachiné, hoy cubierto por el mar.

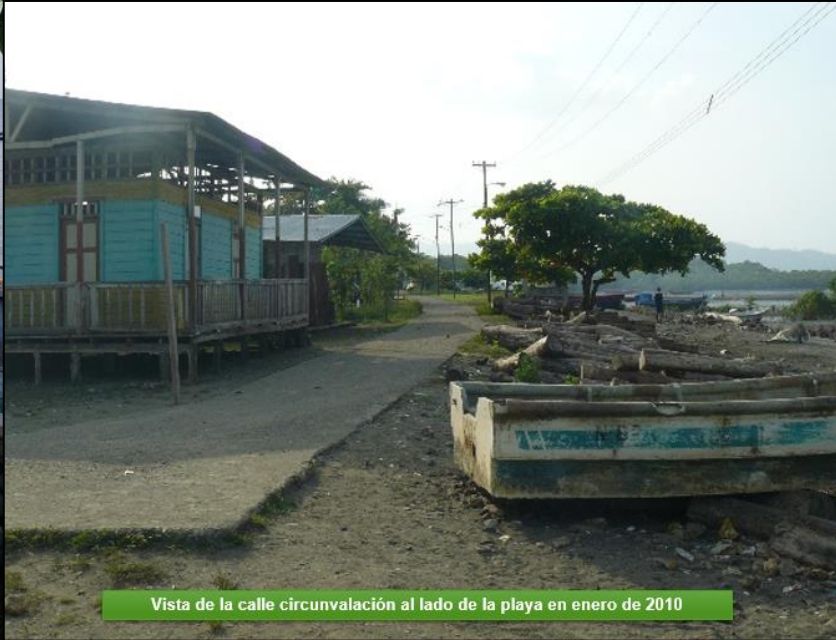
Vista de la calle circunvalación al lado de la playa en enero de 2010

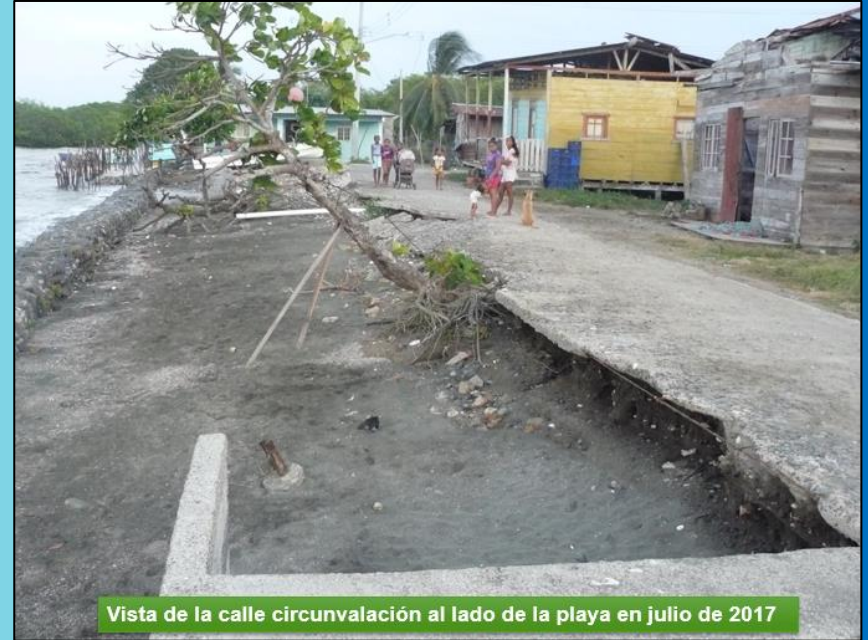
Vista de la calle circunvalación al lado de la playa en julio de 2017

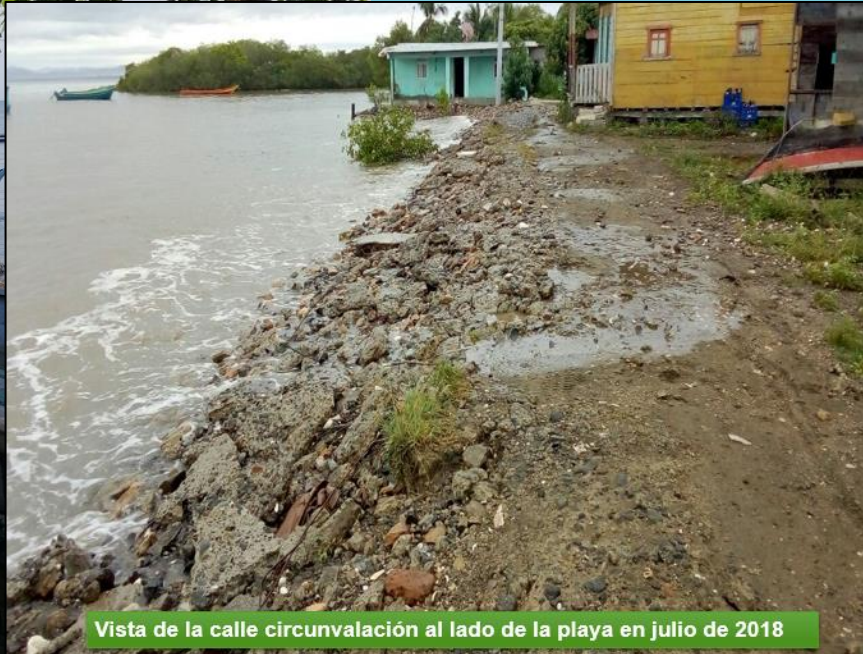
Vista de la calle circunvalación al lado de la playa en julio de 2018

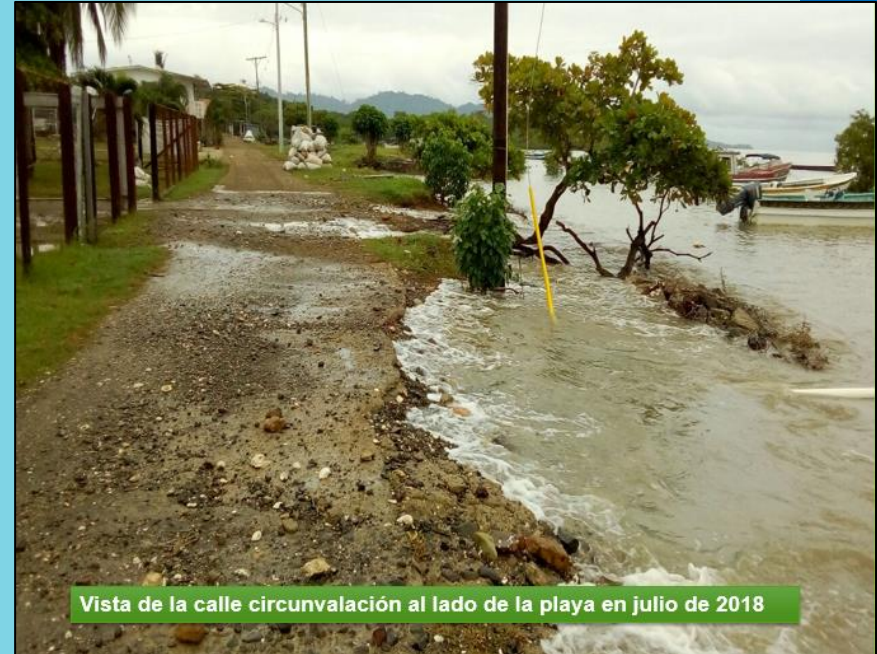
Vista de la calle circunvalación al lado de la playa en julio de 2018

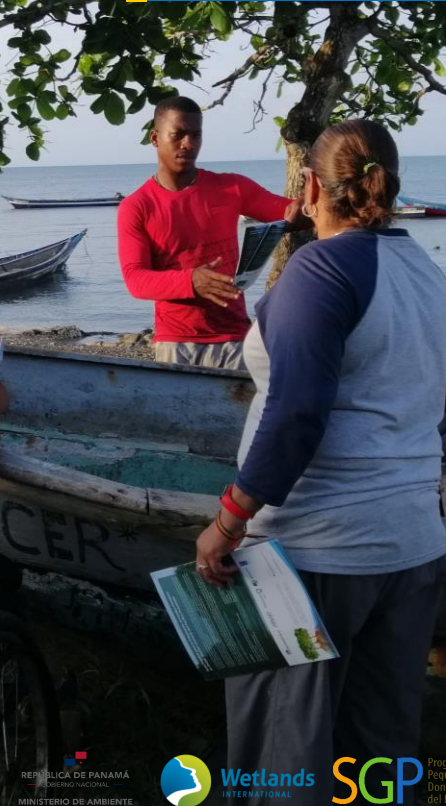
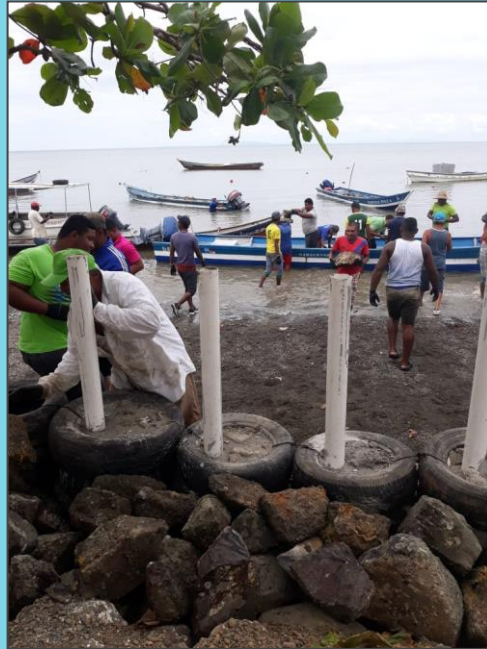
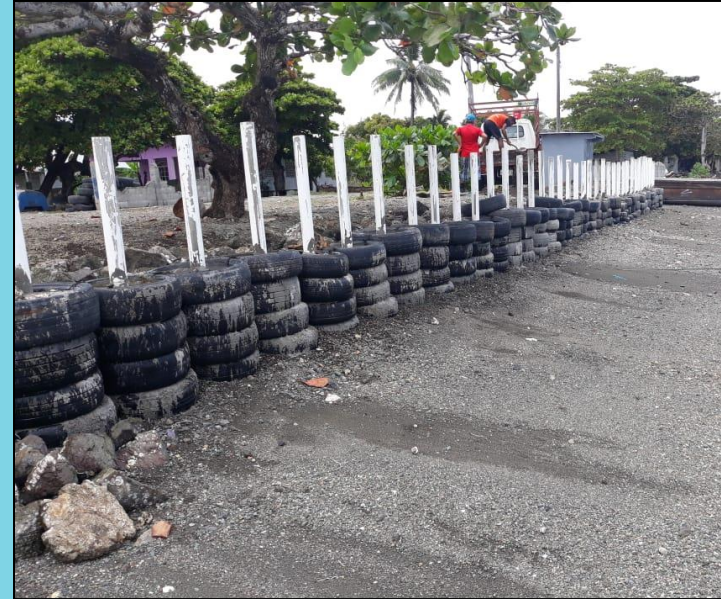
Colocación de llantas como barreras de contención para evitar el avance del litoral.
